台湾南部地震における橋梁被害調査

高知県橋梁会 右城 猛(会長)、高野広茂、楠本雅博

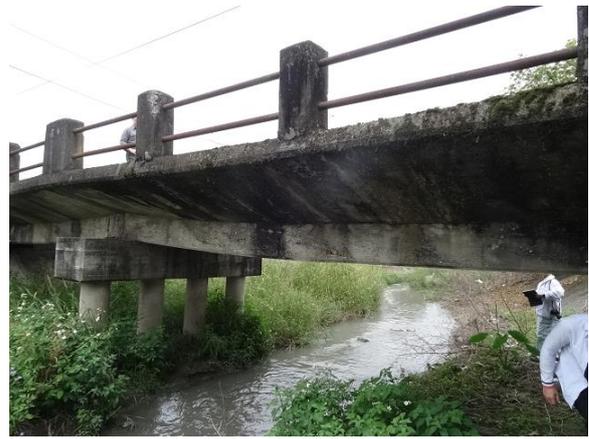
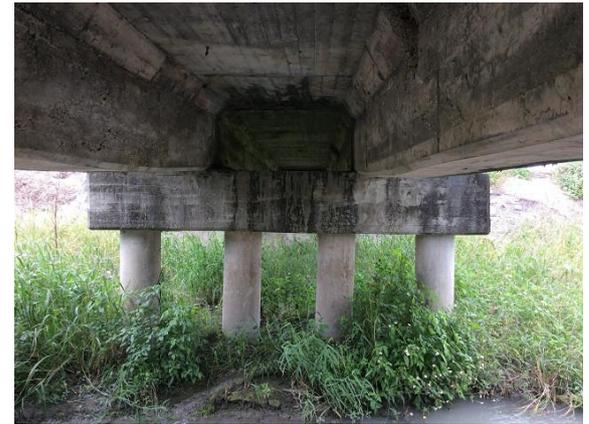
左岸側の径間の主桁の下面が大きくたわんだような形状をしている。住民説明では、これが通行止めになった理由のようである。

これだけ主桁がたわめば下面に大きなひび割れが入るはずであるが確認できない。張出床板に鉄筋の露出が1カ所で見られたがコンクリートは劣化が少なく比較的健全である。また、橋面や防護柵にたわみなどの変形は見られない。

橋を施工する際に支保工の支持地盤が弱く型枠がたわみ、その状態でコンクリートを打設したことが主桁下面の変形の原因である。

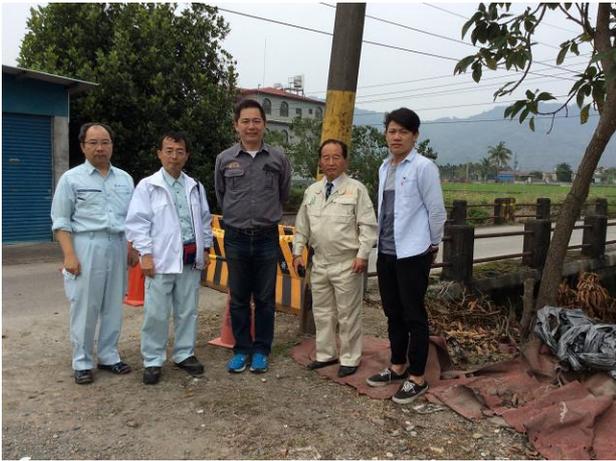
橋台の背後の電柱が傾いていた。地震前から傾いていたようである。周辺地盤に液状化した痕跡も見当たらなかった。

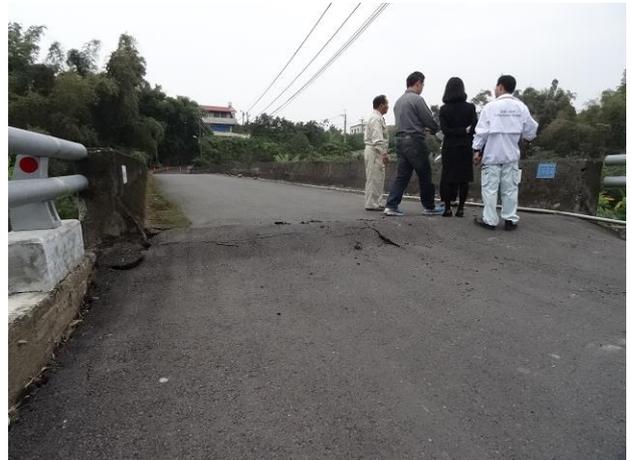
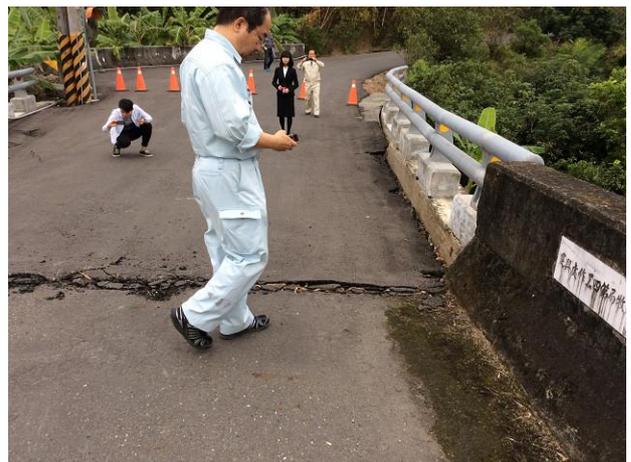
橋梁前後のアスファルト舗装は比較的新しい。最近オーバーレイされたものである。元々地盤が弱く路面に変状が出ていた可能性が高い。

今回の地震で盛土が大きく沈下し、舗装に段差を生じている。

橋台背後の盛土部の沈下による路面の段差防止には、日本で標準的に施工されている踏掛版の設置が有効である。

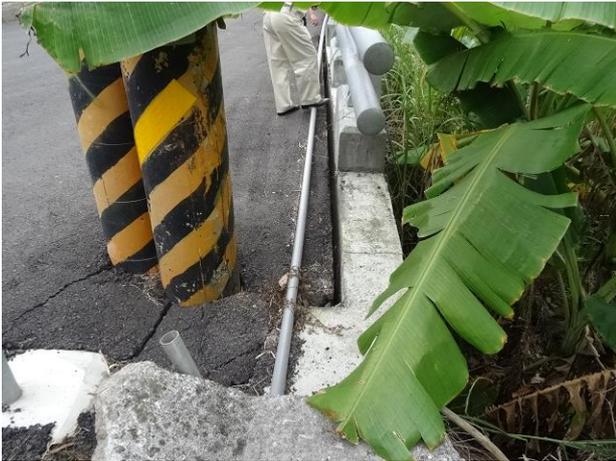
路側擁壁と舗装との間にすき間が発生している。地震により擁壁が前面に滑動または転倒している。

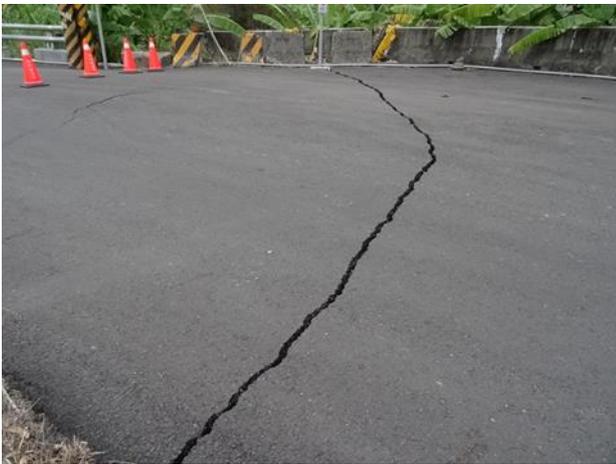
舗装に道路横断方向に幅 8cm の亀裂が入っている。橋軸方向が地震動の大きい東西方向であることから、地震動によって入った亀裂と思われる。

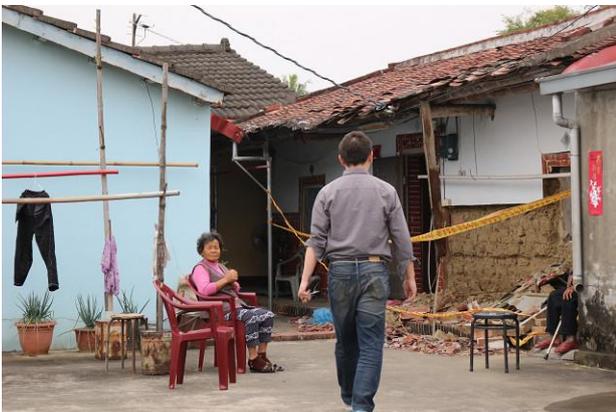
墩仔脚橋の近くに民家があり、壁が剥がれ落ちるなどの被害が出ていた。

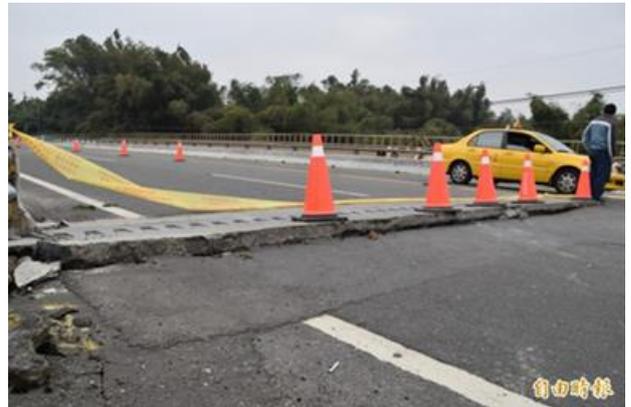
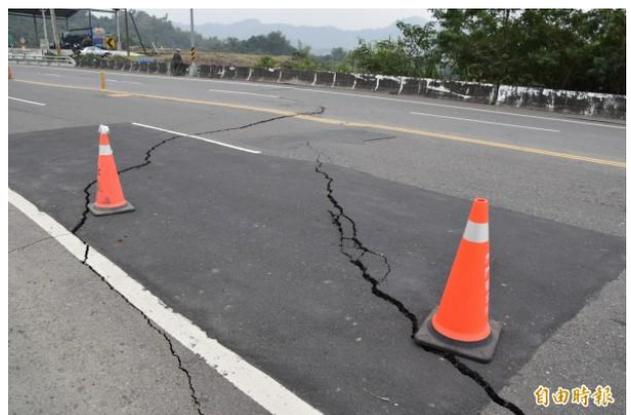
上の2つの写真は、ネット上に公表されていた被災直後の写真である。

盛土が沈下し、橋台部に段差ができている。ま

た、盛土部の路面には大きなひび割れが発生している。擁壁が滑動し、盛土が谷川にすべった可能性がある。

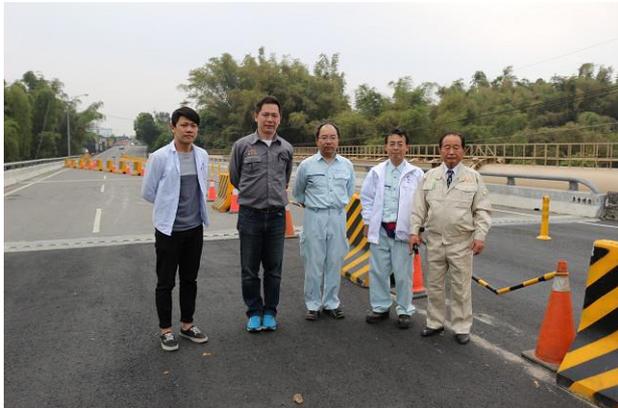
我々が現地に行った2月22日には、既にオーバレイがされ段差は解消されていた。

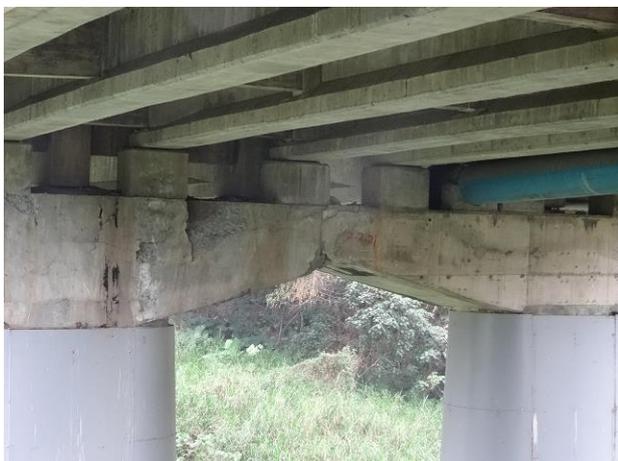
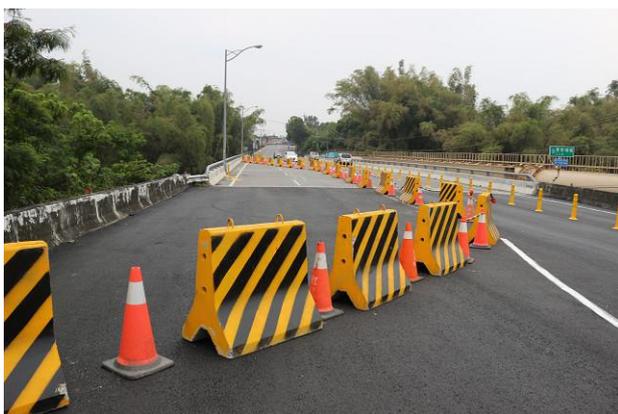
橋脚は張出梁を持つT形形式。地震動により橋脚同士が衝突し圧壊、落橋防止装置近傍のコンクリートが剥離していた。

路面にバリケードが設置されているのは、損傷を受けた橋脚に活荷重が作用するのを避けるのが目的と思われる。

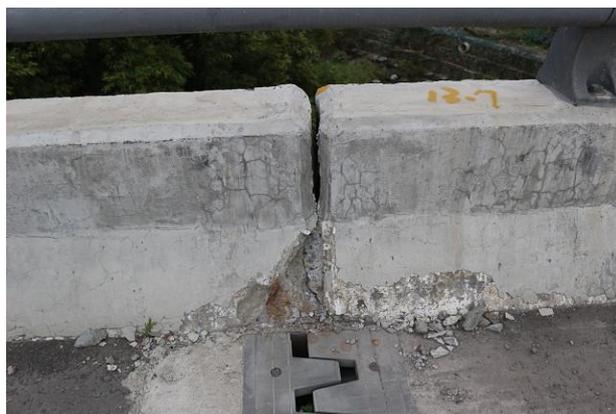
地震動により2つの径間の壁高欄が衝突し、せん断破壊したものと考えられる。

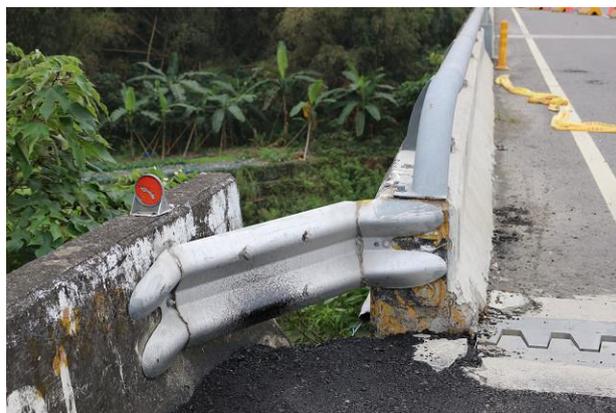
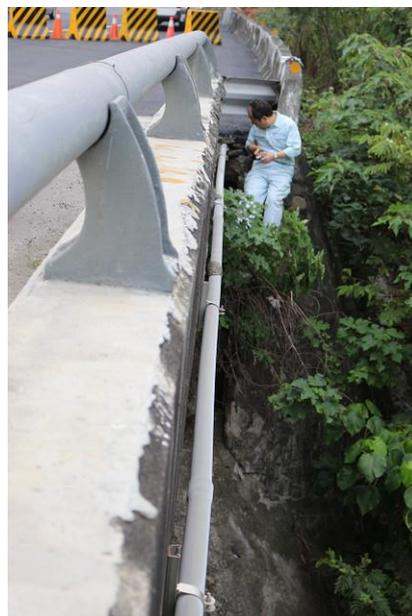
取り合わせの擁壁が橋台より1mほど外に出ており、隙間からの落下を防止するためガードレールが取り付けられている。地震とは関係なく擁壁が滑動及び回転したものと思われる。

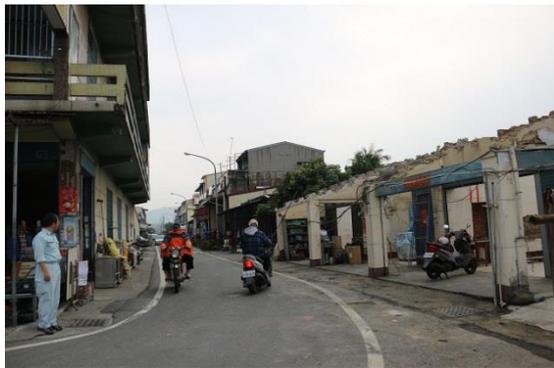
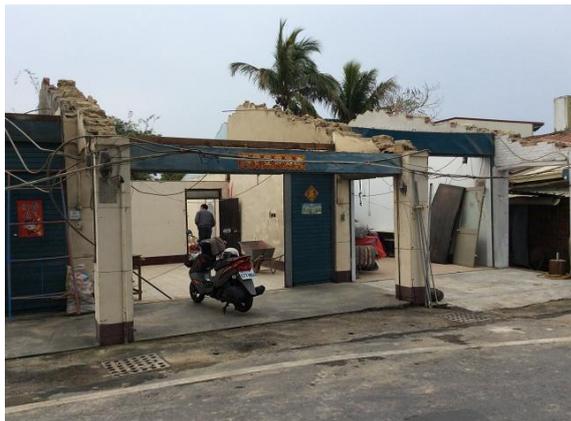
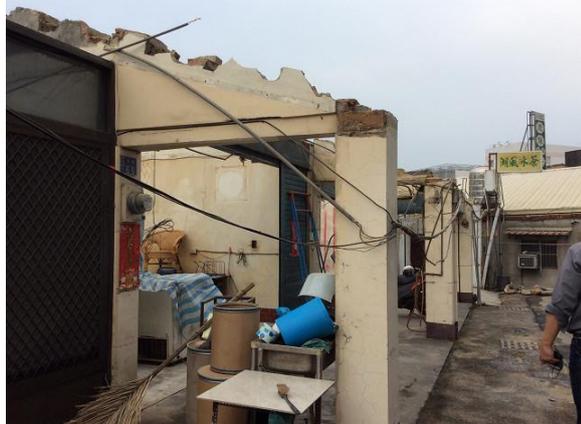
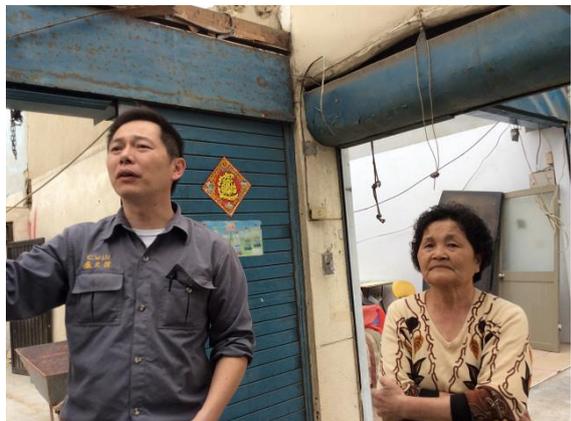
墩仔脚橋の近くの余さんに教えて貰った被災家屋。1棟だけ屋根が崩落していた。

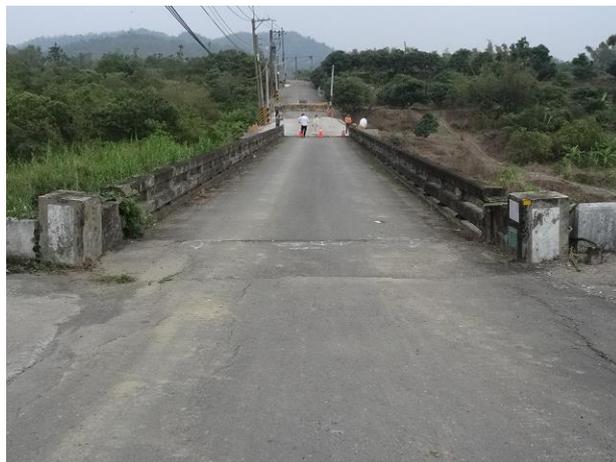
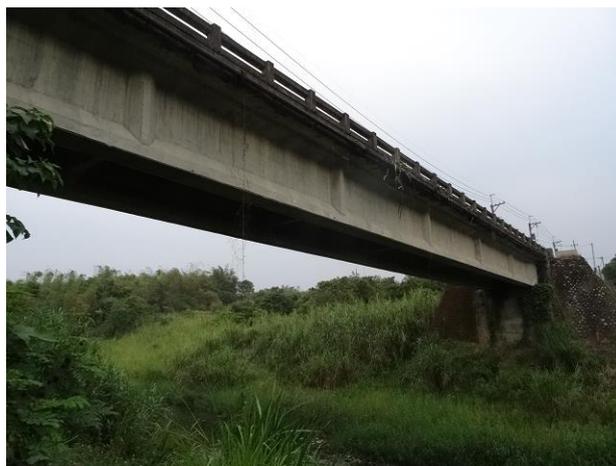
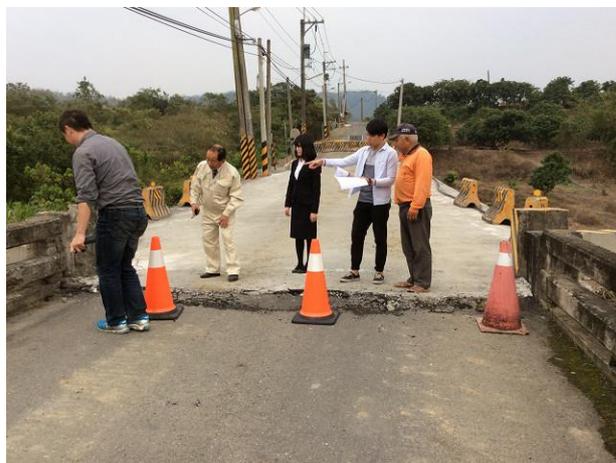
橋台と盛土に段差ができている。男性の話では、ここは1年前に舗装をしないおしたばかりであった。

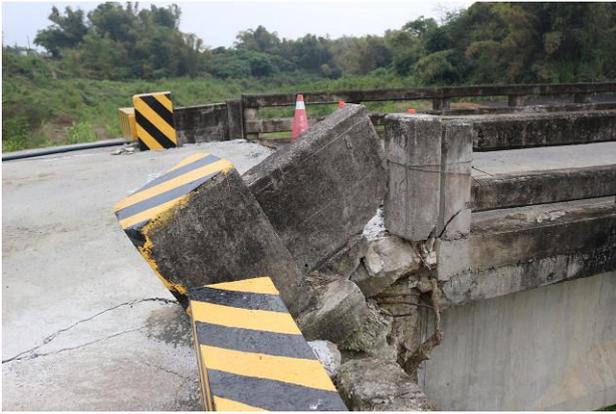
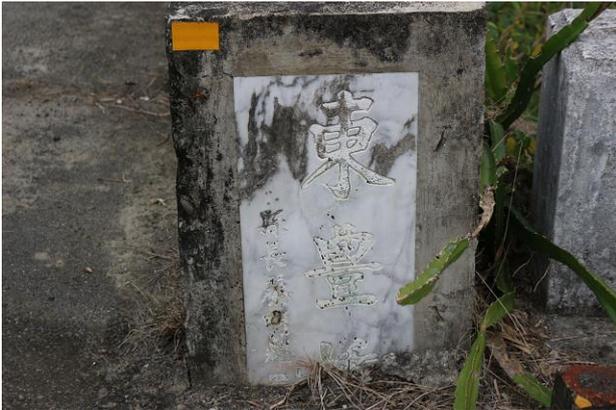
親柱の破損が著しい。倒壊していない親柱では、橋名板（東豊橋）の橋の字が半分埋められている。以前より盛土部の沈下が発生し、オーバーレイが行われていたことを物語っている。

上部構造の床版下面では、漏水や遊離石灰が見られるが、大きな剥離やひび割れは確認できない。

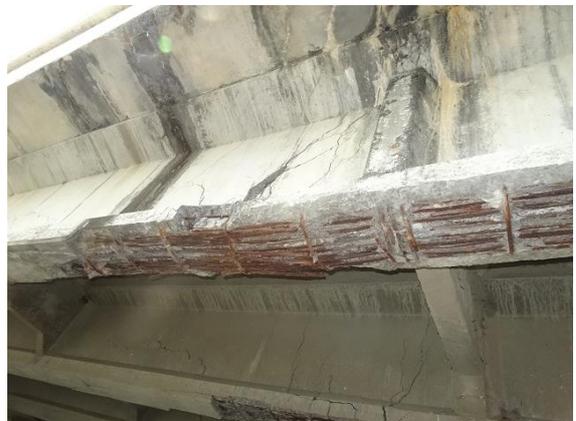
竣工からまだ 22 年しか経過していないが、損傷はひどく橋桁の中央で折れ曲がっていた。海岸部に作られており、潮風の影響を直接受けている橋である。

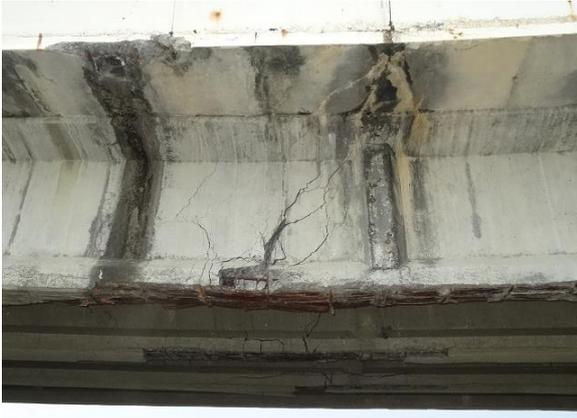
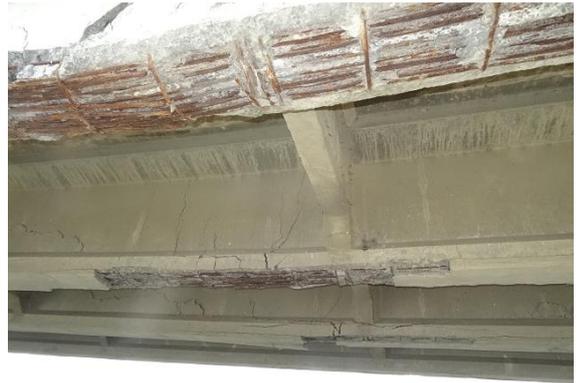
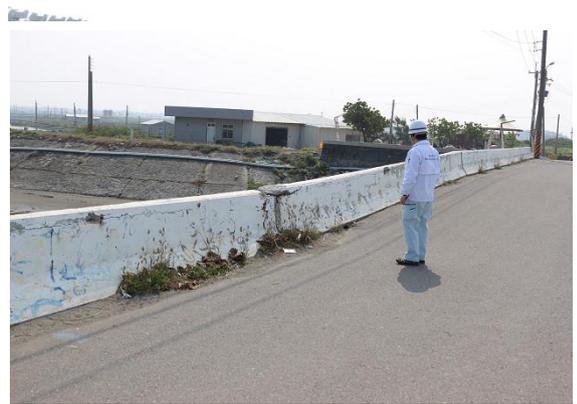
橋桁が折れ曲がった原因は、塩害による鉄筋および PC 鋼材の腐食である。シースは腐食して穴が開き、むき出しになった PC 鋼材も腐食して断面欠損していた。

主桁は 4 本あり、3 本に大きな損傷が見られる。海側の 1 本には顕著な損傷は見られない。

海から風が吹くと、海水が巻き上げられ主桁に塩分が付着するが、海からの風は主桁を雨水で洗浄する効果もある。この結果、海と反対側の主桁が大きな塩害を受けているものと推測される。

橋桁が折れ曲がって窪みになった箇所は土溜まりになり草が繁茂していた。このことから、橋桁の折れ曲がり今回の地震によるものではないことが明白である。

コンクリート橋の塩害対策としては、かぶり増厚、コンクリート塗装、エポキシ樹脂塗装鉄筋、防食パネルなどが日本では採用されている工法が参考になる。

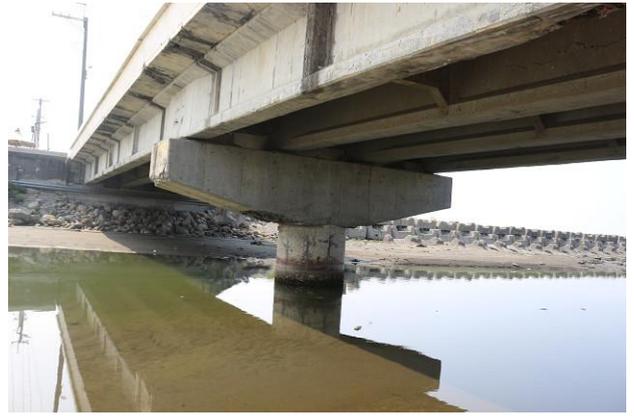
橋脚の張出梁の下面にも腐食した鉄筋が露出していた。

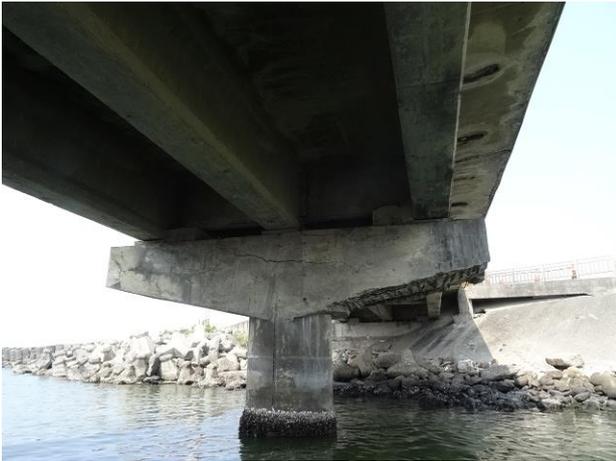
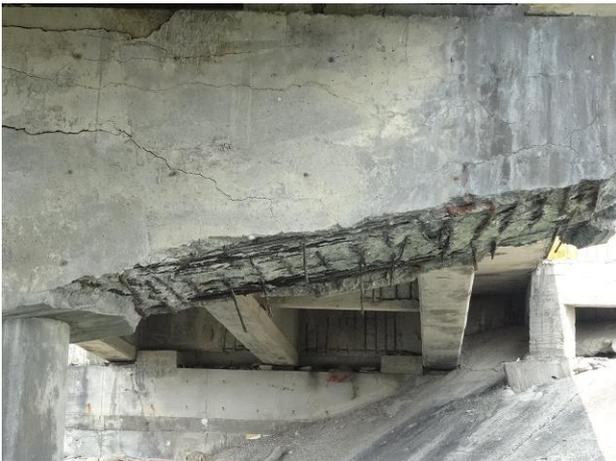
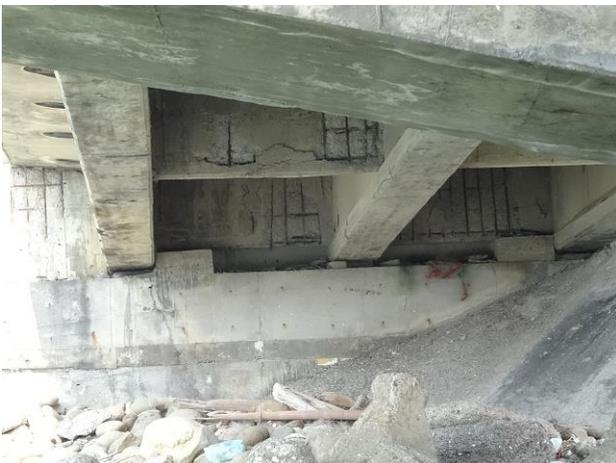
橋脚の張出梁の下面は腐食した鉄筋が露出すると共に、ひび割れが発生していた。

横桁には、かぶり不足による大規模な剥離・鉄筋露出が見られた。

露出した鉄筋の腐食度は高く、地震の影響で剥離したとは考え難い。

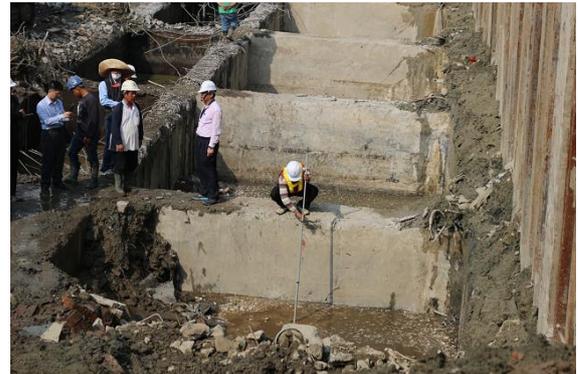
マンションが撤去された跡に基礎が見られる。格子状にコンクリート壁が施工されていること

から、基礎工法はベタ基礎と思われる。

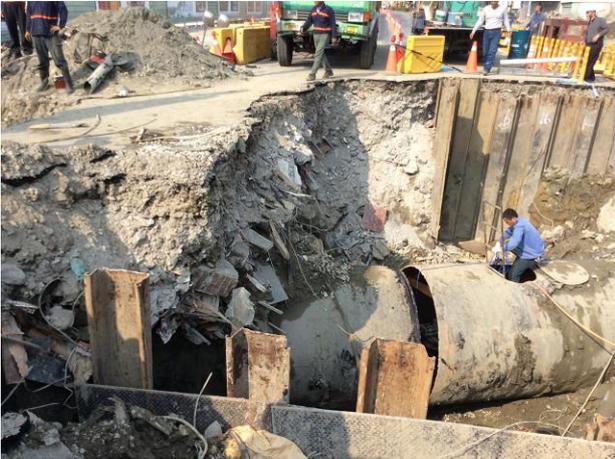
掘削された路盤工を見ると、たくさんのがらくたが埋められている。日本では考えられない施工である。

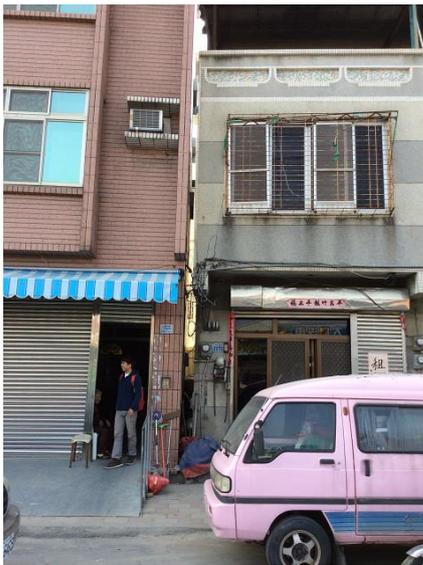
倒壊したマンションの横には、古く傾いたビルも見られたが特に地震被害を受けた形跡はない。倒壊していない。

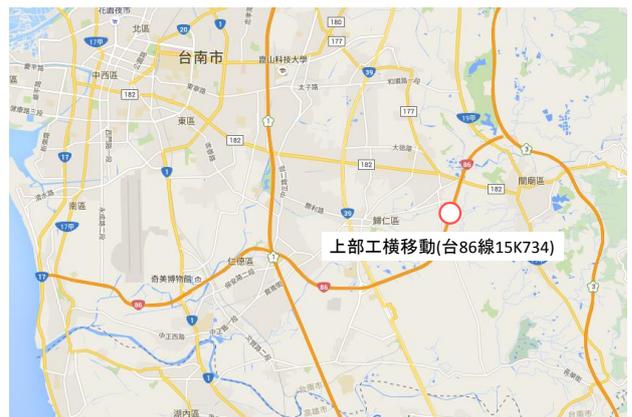
写真によれば橋軸直角方向に移動し、30～40cm の残留変位が起きているようである。
