# 湖成堆積粘性土地盤上の護岸改修工事に 伴う変状の機構と対策

本論文は、湖成堆積粘性土地盤上の護岸改修工事に伴い発生した堤体の変状を起こした機構の解明と対策工の検討を行ったものである。その結果、変状発生の主要因は深層混合処理工法による改良体の弾性的曲げ変形と軟弱粘性土地盤の有する卓越したクリープ変形特性にあることがわかった。また、改良体の構造をブロック状にすることにより変状の発生を抑えることができることも確認された。

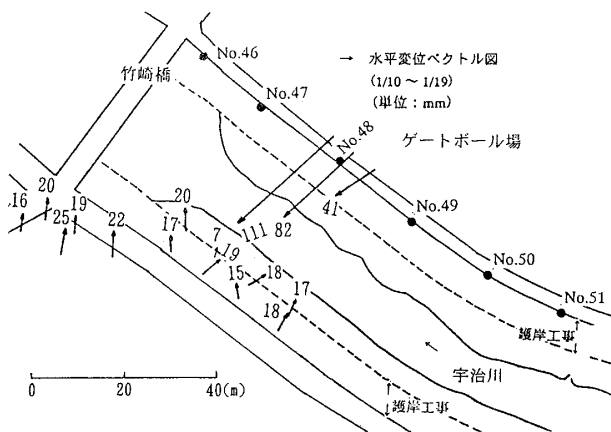
図-3a) 改修予定区間の平面図と水平変位ベクトル図

図-3a)に平成7年度の河川改修区間の平面図を示す。図には1月10日～19日の間の累積水平変位ベクトル図を併記してある。図-3b)にCCP工法による地盤改良範囲の縦断面図を示す。図の日付は工事日を示す。施工の手順は図-3b)に示しているが、次のようである。まず、①11月28日と示してある表層部分を一次掘削して地盤改良の施工スペースを確保した後、CCP工法による地盤改良を行う。地盤改良条件は、改良体の直径0.7m、改良体の間隔1.0m、改良率38.5%、改良地盤の設計一軸圧縮強度 $q_u=0.98\text{MPa}$ である。地盤改良は約100mの全区間をまとめて施工している。

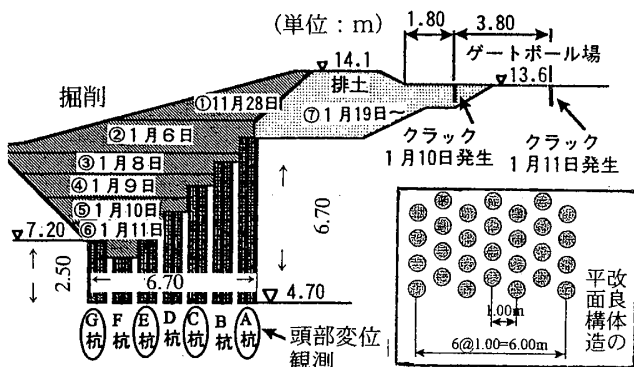
図-3b) 地盤改良体の平面構造と縦断面図ならびに掘削の経過とクラック発生位置 (No. 47+10m地点)

変状は最初の30m区間の二次掘削時にまず発生した。掘削の経過とクラックの発生位置は図-3b)に示してある。地盤改良後、順次②、③・・・と掘削が進んだが、⑤の部分が掘削された1月10日に堤防背面のゲートボール場にクラックが発生した。翌日には更に3.8m奥にクラックが発生し、以後クラックは拡大を続けたので、1月19日から堤防とゲートボール場の一部を図-3b)に示すように排土した。

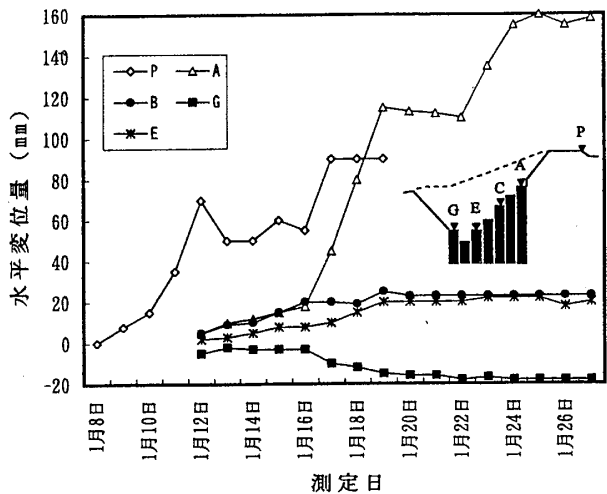
図-4 No. 47+10m地点の改良杭頭部および堤防天端の水平変位の経時変化

図-4に変位量が最も大きかった測点No. 47+10m地点の地盤改良杭頭部および堤防天端の水平変位の経時変化を示す。天端のP点および杭頭のA点では10cmを越える大きな変位が観測されているが、杭頭のC、E、Gの各点では2cm程度の移動量が観測されているだけである。なお、P点とそれ以外の観測点とでは初期値が異なる(観測開始日が異なる)ので厳密な比較はできない。

No. 46+8.5m～No. 48の間の掘削に伴う変位量は当初弾性FEM解析で最大7cm(のり肩頂部)と予想していたが、これを大きく越えた。この原因として、地盤改良率の不足、後列杭のせん断破壊、地盤改良に伴う原地盤の強度低下、それに伴う改良体下面での滑動などが考えられる。変状の機構を解明するためには地表面だけでなく、地盤内の変位観測が必要である。そこで、No. 48～No. 51+6m区間の護岸工に際して、No. 48m+10m地点の3箇所のボーリング孔で孔内傾斜計による観測を行なうこととした。ボーリン

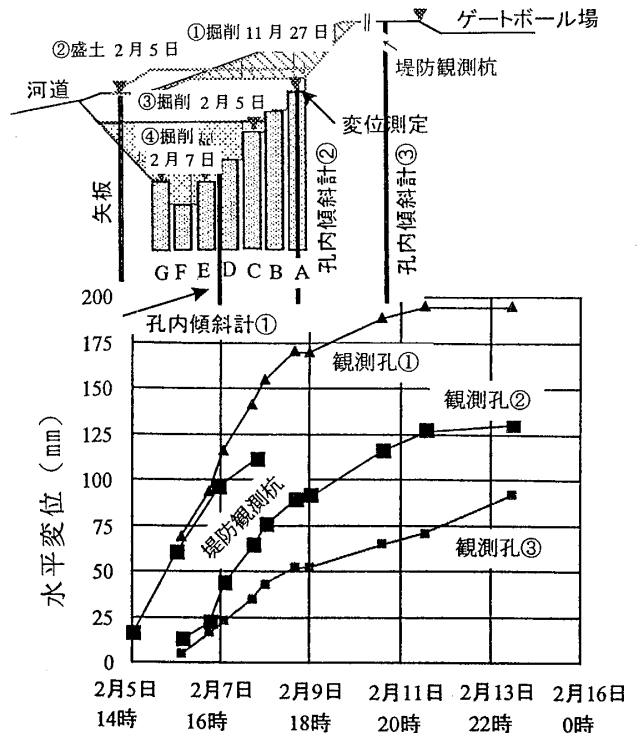
図-5 No. 48+10m地点の観測孔頭部および天端の水平変位の経時変化

図-5に平成8年2月5日から2月14日のNo. 48+10m地点の3箇所の観測孔頭部および堤防肩観測杭の水平変位の経時変化を示す。観測孔No. 2は改良体内部に、観測孔No. 1は杭間に設置してある。2月9日から堤防背後の排土を行ったため観測杭のデータは2月8日までしか取られていない。排土の範囲は図-3b)に示した範囲とほぼ同じである。なお、観測孔No. 3と堤防肩の観測杭は近接している。孔内傾斜計による観測を始めた2月6日の時点で、観測杭には60mmを越える水平変位が観測されているにもかかわらず、孔内傾斜計による観測では5mmの変位しか観測されていない。これは孔内傾斜計を設置するボーリング位置を定めるために局所的に地盤改良体の頭部が露出するまで掘削しており、これによって孔内傾斜計設置前に地盤が変位したことが推測される。したがって、孔内傾斜計で測定された変位量は3本の観測孔の相対変位量を示すもので絶対変位量ではない。実際の水平変位量は、孔内傾斜計によるものより少し大きい。掘削により孔内傾斜計の変位が増大したので2月9日より背後地盤の排土を実施し、2月14日には変位の増加はほぼ停止した。

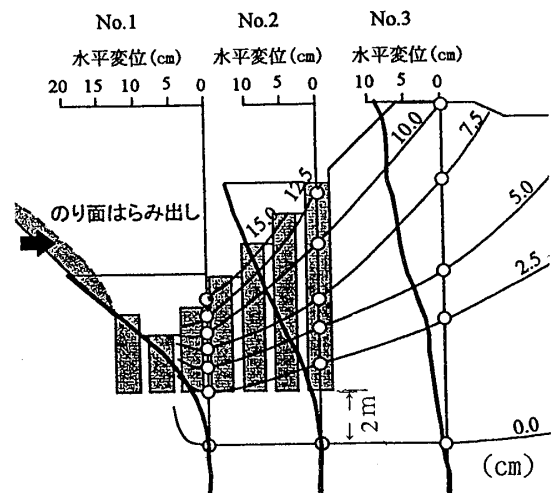
図-6 No. 48+10m地点の孔内傾斜計による観測結果と等水平変位量曲線(挿入式傾斜計による計測結果)

図-6に2月14日時点における3カ所のボーリング孔の水平変位の深度方向分布を示す。なお、いずれのボーリング孔の水平変位も下端を不動点として整理している。ボーリング孔の下端部を通るような深いすべりは実際的には起こりにくいのでこの整理で問題ないと思われる。観測された変位は曲げ変形的である。改良体下端位置での水平変位は2cm程度で、それより2m下方では水平変位は発生していない。測点No. 47+10m地点の地盤改良杭の変位は後列ほど大きかった。本地点では前列のNo. 1の方がNo. 2より大きい。前述したようにNo. 1は改良体の杭間に設置しているので、杭間粘土が中抜けした可能性がある。図-6には孔内傾斜計と観測杭での観測結果を基にして作成した等水平変位量曲線を併記してある。これから曲げ変形が卓越していることが明らかである。

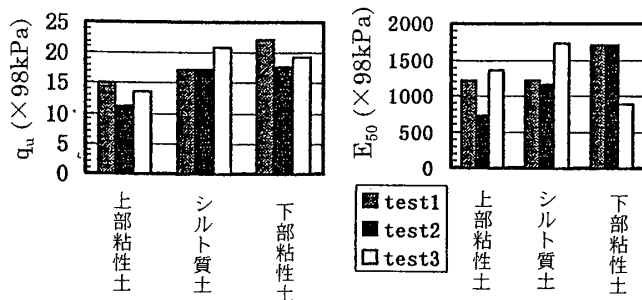
図-7 地盤改良後の一軸圧縮強度と変形係数

図-7に地盤改良後の $q_u$ と変形係数 $E_{50}$ を示す。何れも材令28日の改良土で、3供試体の試験結果を示している。地盤改良前の粘着力 $C$ は19.6~39.2kPa、変形係数 $E_{50}$ は0.20~1.47MPa程度であったが、改良後は粘着力 $C$ は0.54~1.08MPa、変形係数 $E_{50}$ は70.5~169.5MPaになっている。改良前に比べて粘着力は28倍程度に、変形係数は100~300倍程度に改善されている。また、当初の目標値である $q_u=0.98\text{MPa}$ も十分クリアされている。以上より、地盤改良体は十分な強度を発揮しており、過大な変形要因として地盤改良体の強度不足は考えられない。

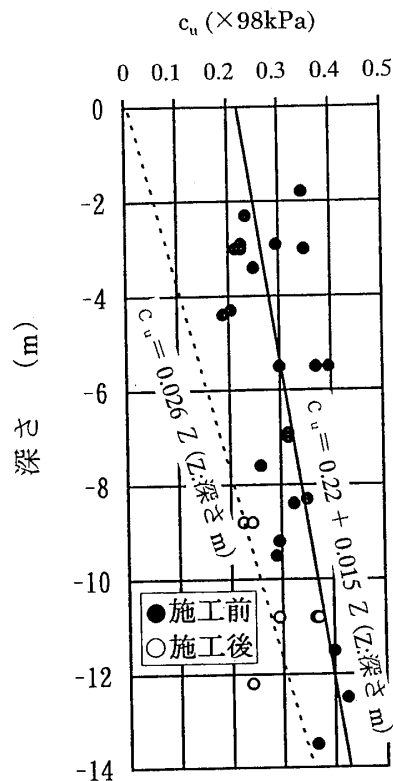
図-8 地盤改良前後の粘性土の一軸圧縮強度

そこで、地盤改良後測点No.48地点のボーリング孔No.1とNo.2の地盤改良杭下端から0.5m付近の非改良部から不攪乱試料を採取し、一軸圧縮試験を実施した。試験結果を図-8に示す。これから地盤改良による攪拌により改良体下端の地盤の一軸圧縮強度が2~3割程度低下していることがわかる。このデータは改良体間の地盤の試験結果ではないが、全体的にこの程度の強度低下が起こっているとして粘性土掘削完了時の安全率をフェレニウス法により求めてみた。用いたせん断強度は $c_u=0.026Z$ ( $Z$ :地表面からの深さm)で、得られた安全率は護岸工事の掘削計画断面で1.36であった。したがって、地盤改良による攪拌により粘性土地盤の強度低下が起こっていたとしても、それだけでは変状発生を説明できない。

以上のことから、改良体周辺の粘土地盤に強度低下はみられるが、これだけで今回の変状発生を説明することはできないことが分かる。

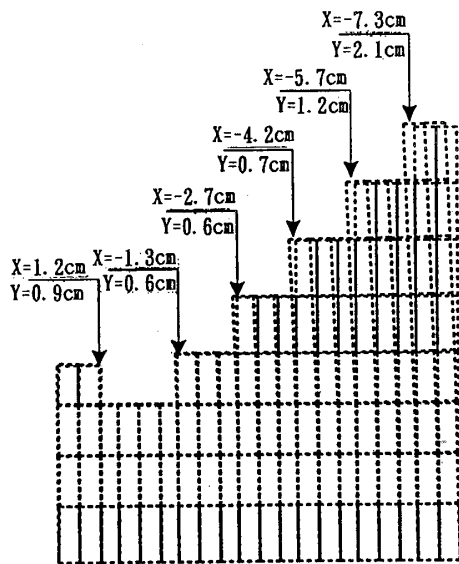
図-10 地盤改良体の弾性FEM解析結果

解析結果を図-10に示す。実測値では最大20cm程度の水平変位が観測されたのに対して、解析では7.3cm程度と今回の変位を十分には説明できていない。しかし、前述したように杭間粘土は地盤改良に伴う乱れにより若干強度低下が起こり、弾性係数も実際は低下していることを考慮すると解析値は7.3cmより少しは大きくなる。図-6に示した等水平変位量曲線からも弾性的な曲げ変形が今回の変位の一つの要因であることが伺える。

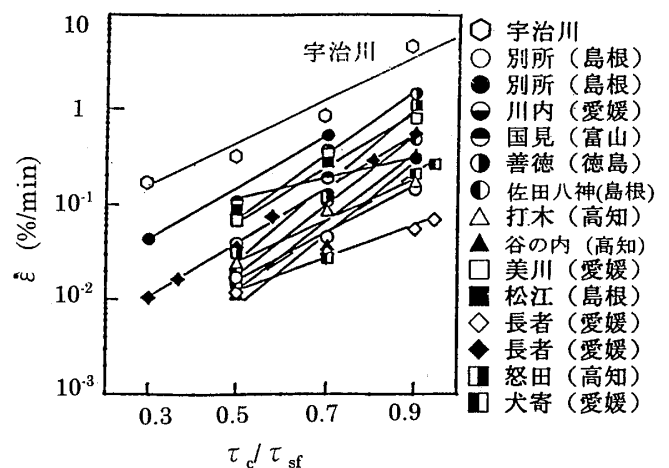
図-12  $t=1\text{min}$ の時のひずみ速度  $\dot{\epsilon}$  と応力比  $\tau_c/\tau_{sf}$  の関係

図-11に各載荷段階におけるひずみ速度  $\dot{\epsilon}$  と時間  $t$  の関係を、また、図-12に  $t=1\text{min}$ の時の  $\dot{\epsilon}$  と応力比の関係を示す。ここで、応力比は  $\tau_c/\tau_{sf}$  である。図には全国の地すべり地のすべり面粘性土の試験結果も併記してある<sup>5)</sup>。いずれの試料も  $\log \dot{\epsilon}$  と応力比の関係は、直線関係にあることがわかる。宇

宇治川粘性土の応力比の変化に伴うひずみ速度の変化は、応力比が0.7から0.8に変化するとひずみ速度は約1.54倍、0.7から0.9に変化するとひずみ速度は約2.64倍となる。宇治川の試料と地すべり地のそれを比べると何れの応力比でも宇治川の粘性土のひずみ速度がかなり大きい。

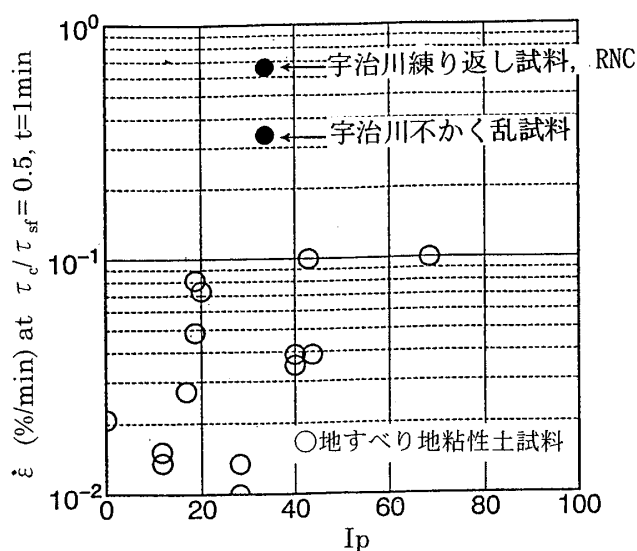
図-13  $\tau_c/\tau_{sf}=0.5$ ,  $t=1\text{min}$ におけるひずみ速度  $\dot{\epsilon}$  と塑性指数  $I_p$  の関係

図-13に  $\tau_c/\tau_{sf}=0.5$  で、 $t=1\text{min}$ におけるひずみ速度  $\dot{\epsilon}$  と塑性指数  $I_p$  の関係を示す。図中の白丸は、図-12に示した全国の地すべり地のすべり面の粘土の試験結果である。また、RNCは不かく乱試料を練り返し、再圧密した供試体を意味している。地すべり地の粘性土にはスメクタイトを多量に含む第三紀層地すべり地のものが含まれている。第三紀層地すべり地は、年間のクリープ的な移動が何mにも達している。宇治川の粘性土は地すべり地の最も大きなひずみ速度を持つ粘性土と比べても3.5倍程度大きい。通常の地すべり地の粘性土のそれと比べると10倍以上も大きい。これから、当該地区では、僅かの応力変化で顕著なクリープ変形が発生することが予想される。なお、宇治川の粘性土が卓越したクリープ特性を示す理由は不明である。以上より、宇治川の粘性土地盤はクリープ特性が異常に卓越した地盤であることが明らかになった。したがって、当該地盤の過大な変位の原因として粘性土のクリープの影響が極めて大きいと考えられる。掘削に伴う地盤変形を粘弾塑性解析などの数値解析によって予測することは可能であるが、本対象地では応力履歴が不明なこともありあまり実用的とはいえない。実際の設計では、クリープ変形の影響を考慮し低減したせん断強度、例えば上限降伏値のようなものを用いることも考えられる。なお、クリープ試験から求められ

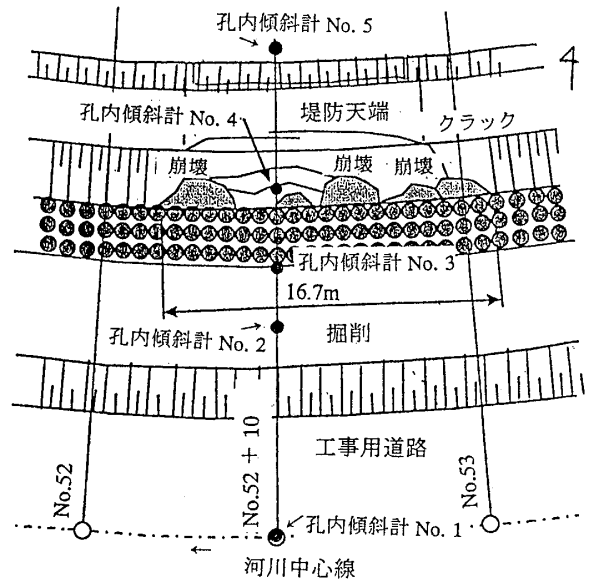
図-16 小崩壊発生箇所の平面図ならびに孔内傾斜計の設置位置

変位観測は図-16の平面図に示すように、当初はNo. 52+10mの地点で孔内傾斜計を5箇所設置して行った。しかし、10月14日に未改良部ののり面で小崩壊が発生したので、10月16日以降No. 52, No. 52+10m, No. 53の各位置で7本の観測杭を設置して地表面変位の観測を行った。

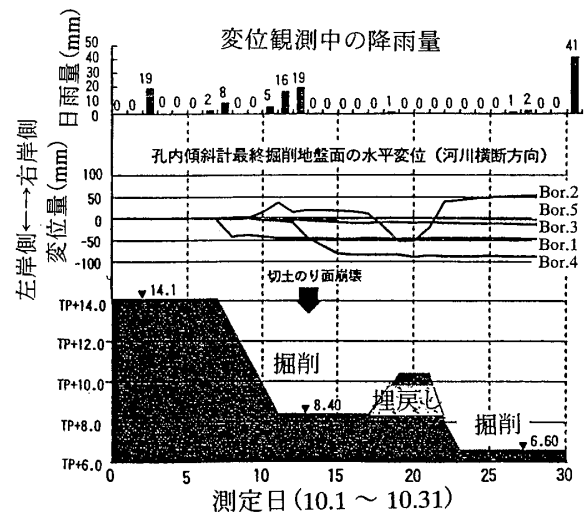
図-17 孔内傾斜計頭部の水平変位の経時変化ならびに変位観測中の降雨量 Sta. No. 52+10m

掘削期間中における孔内傾斜計設置地点の地盤表面の水平変位の挙動を図-17に示す。また、掘削が完了し、変位も停止した10月28日における孔内傾斜計の観測結果を図-18に示す。図-18にはのり面の崩壊面を併記してある。Bor.1は、10月8日に約50mm左岸側に変位し、以後の変位増加は見られない。8日の変位は工事用道路の盛土を施工したときに発生したものであり、掘削には関係ない。Bor.2は最終的に約50mm右岸側に変位している。これは南側のり面掘削に伴う地盤変位と考えられる。10月18日～21日の間では、左岸側の変位が認められるが、北側のり面頭部を排土した土が掘削面に堆積したことによるもので、掘削に伴う変位ではない。Bor.3は10月13日に左岸側へ5mm程度の変位を生じた。これは図-18に示す北側のり面の非改良部崩壊の影響である。その後、掘削が進んでも変位は増加していない。Bor.4

なお、図-17で10月17日～21日にかけて2mほど埋め戻しをしているが、これは小崩壊に続く大規模な崩壊の発生を危惧したためである。変位観測に基づき大規模な崩壊の発生のおそれがないことを確認してから掘削を再開している。

なお、地盤の変形挙動には降雨量が影響すると考えられるので簡単に述べておく。平成7年度工事においてはクラック発生日前の10日間で1mmの降雨があっただけであり、降雨が大変位発生の要因ではない。平成8年度工事では図-17に示すように小崩壊発生前の10日間に総計69mmの降雨が記録されており、これが表層の小崩壊を誘発したと考えられる。

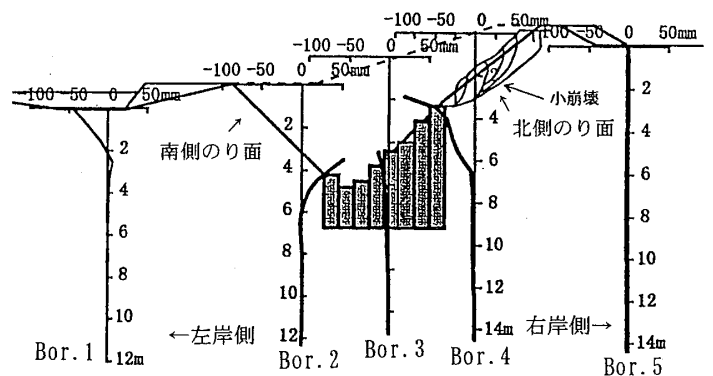
図-18 孔内傾斜計による地盤の水平変位の観測結果と堤体の崩壊断面

は10月13日に変位が急激に発生し、17日には左岸側へ70mm変位した。これも北側のり面の非改良部の崩壊の影響である。のり面崩壊時に、この位置の測定管が抑止杭的役割を果たしており、すべり土塊の重量で大きく変化した。のり面を緩勾配で切り直した後は、変位が増加することはなかった。Bor.5では変位は認められない。のり面崩壊時も変位が認められなかった。
