水圧による山留擁壁被災の原因とメカニズムに関する一考察

(株) 第一コンサルタンツ 正会員 岩瀬誠司
(株) 第一コンサルタンツ 芝田和仁

A study of causes and mechanisms of the earth retaining wall damage by water pressure.

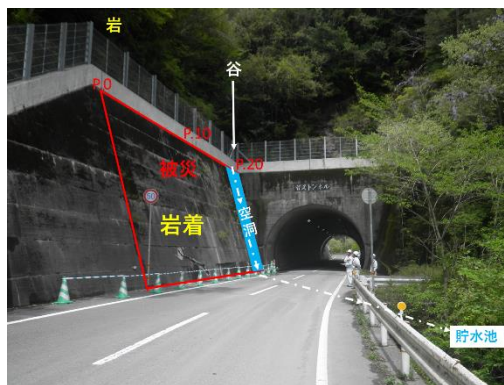
写真 1 被災現場の様子

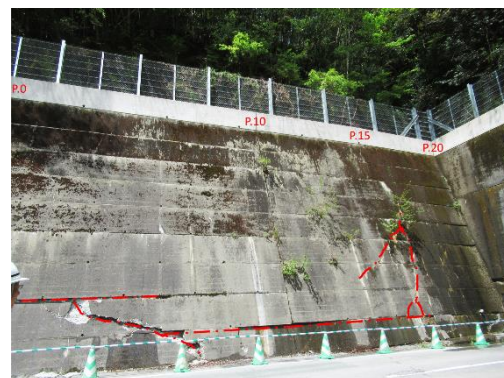
山留擁壁は、起点から約 5m の地点まで高さ 2m の打継ぎ目で前に孕みだしている。そこから縦に亀裂があり、高さ 1m の打継ぎ目は起点から約 15m の位置まで前に孕みだしている (写真 2)。

写真 2 被災擁壁の変状

現地調査から、P. 0~P. 15 付近まで擁壁背面に空隙が見つかった。また P. 15~P. 20 擁壁背面は谷からの排水のために空洞になっている。空洞部分は暗渠が閉塞し、谷からの流水は貯水池へと排出されず、水位は 10m まで上昇し、空洞は滝壺状態になった。空洞に溜まった水は満水となり、擁壁天端から被災擁壁全体に水がまわり、擁壁背面の空隙に水が浸透した。図 1 の平均空隙幅から、P. 0~P. 15 付近までは水位が約 4m まで上昇したと考えられる。コンクリートは圧縮に強く、引張に弱い性質がある。擁壁背面の異常な水位上昇により擁壁に水圧が作用し、擁壁前面に引張応力が生じ、せん断破壊を起こした。表 1 は、現地調査から仮定した水位を設定し、引張応力の計算結果と擁壁の変状を図示したものである。許容値 0.225 を上回る数値の位置と、擁壁の変状が概ね一致することがわかる。写真 2 から大きく縦割れが生じている部分は、擁壁背面が空洞になっている部分であり、水圧が大きく作用した箇所である。擁壁が前に孕みだし横割れが生じている部分は、空隙に浸透した水圧作用した箇所である。

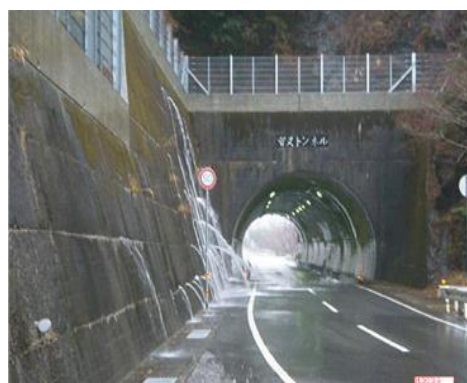
被災した擁壁は、以前から降雨の度に、水抜き孔、擁壁打継ぎ目から多量の排水が確認されている (写真 3)。被災直前も累計 152 mm の降雨があり、排水が確認されている。これほどの排水量は、水圧が作用していると推測でき、山留擁壁の被災は、水圧の作用によるものと考えられる。

写真 3 水抜き孔からの排水状況

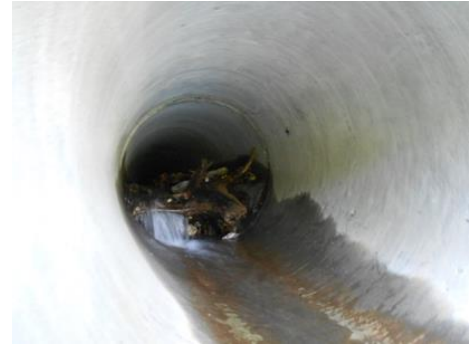
擁壁とトンネル坑口の間には谷があり、擁壁背面は空洞になっている。谷からの水が排水される暗渠の出口を確認すると、流木及び土砂が堆積していた (写真 4)。また、擁壁背面の空洞をスタッフで計測したところ、土砂が約 4m 堆積していた。また、擁壁天端より斜面約 10m の所には谷止工が施工されている。谷止工には流木止が設置されており、流木及び土砂が堆積していた。これらのことから、谷からの流水が、擁壁背面の空洞と暗渠の流木及び土砂の堆積によって、貯水池へと排水されず、擁壁背面空洞の水位が上昇し、被災した擁壁全体の背面に水が浸透したことが考えられる。

写真 4 暗渠の流木及び土砂堆積

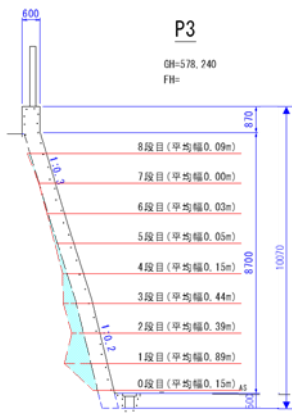
擁壁の水抜き孔から、擁壁背面の状況を調査した。10 cm毎に印をつけた長さ 2m の鉄筋を水抜き孔から差し込み調査した。調査から、壁厚を上回る 55 cm以上鉄筋が挿入される箇所が見つかった。概ね擁壁下部の挿入幅は大きくなっている。また、挿入幅が大きい箇所と、降雨時の水抜き孔からの排水の大きい箇所が概ね一致する。鉄筋が挿入した幅を空隙と捉え平均空隙幅をまとめて図示したものが図 1 である。水抜き孔から土砂が確認できることから、岩盤が風化によって土砂化し、擁壁背面に水が浸透し空隙がつくられたと考えられる。擁壁背面と斜面との間の空隙間に水が浸透したことによって水圧が作用したと考える。

図 1 平均空隙幅

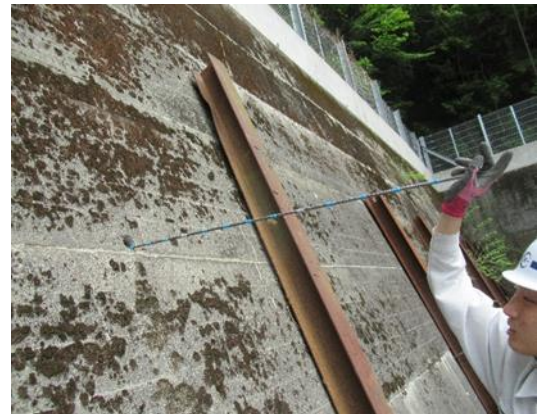
写真 5 擁壁背面調査の様子
