ネパールゴルカ地震による山岳地域の道路災害調査

(株)第一コンサルタンツ 西川 徹

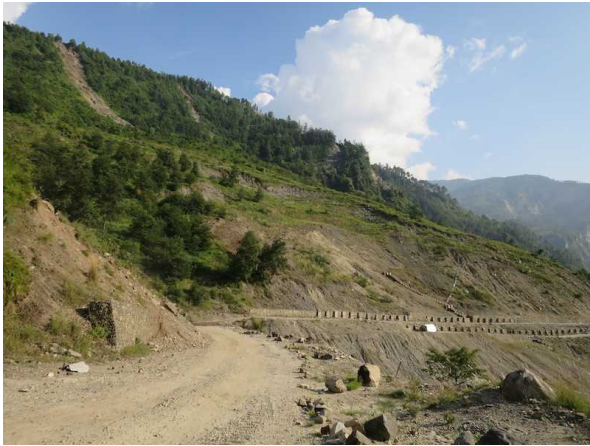
写真 3 : アラニコハイウェイと地すべり地形

調査の対象路線は、中国成都と首都カトマンズを結ぶ路線の一部であるアラニコハイウェイ（通称：チャイナロード）のうち、国境から約50kmの地形が非常に急峻な山岳道路区間である。

また、河川浸食の最前線となる遷急線より下方斜面や地すべり地形の末端部は従来から緩みが進行していることもあり、大きく崩壊している箇所が点在していた。

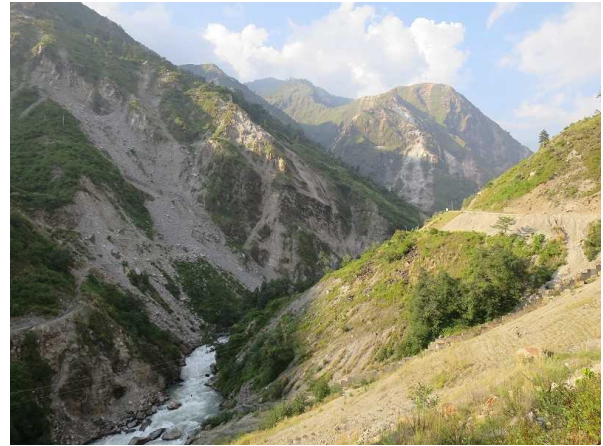
写真 4 広域に点在する岩盤崩壊

今回の地震は、震度が極めて大きなものでなかったことから、大規模な地すべり地形が大きく滑動した痕跡は認められず、斜面に対して高角度となる節理面を素因とした岩盤崩壊や落石崩壊が多発していた。これらの崩壊は、斜面全体に点在しているものの、特に高標高域でその分布が多かった。

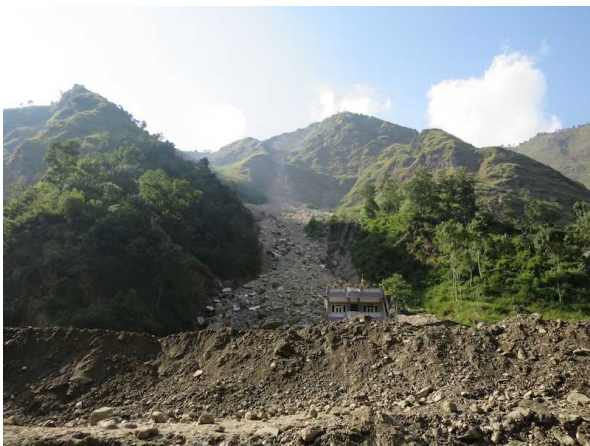
写真 5 : 岩盤崩壊による岩屑が直撃した街

このように四国地方とネパールの山岳地域は、いずれも付加帯地質からなり、活発な造山運動に多量降雨という地形地質と気象条件が似ており、その斜面崩壊の形態は概ね同様であった。しかし、崩壊規模の点では、ネパールの方がはるかに大規模であった。特に崩壊箇所が、道路や街からの比高差 1,000m 以上におよび、その破壊力が大きく発生の予測が難しいと考えられ、防災対策の厳しさを感じた。

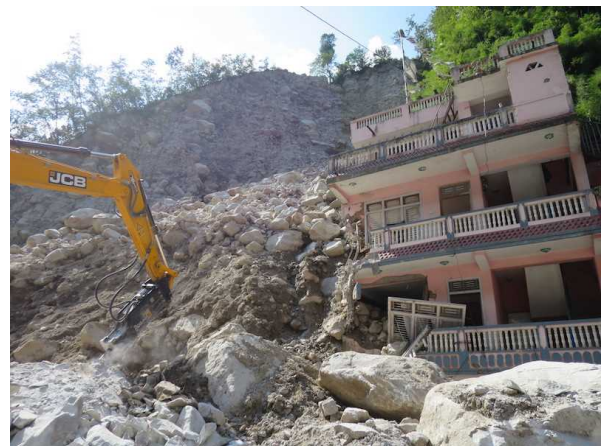
写真 6 遷急線を頭部とする斜面崩壊

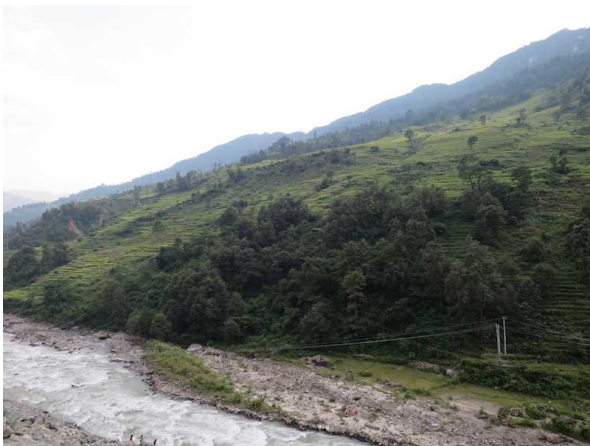
写真 7 : 大規模な地すべり地形

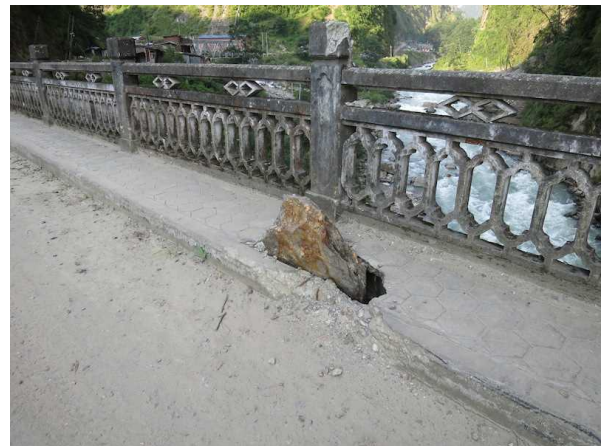
写真 8 落石が直撃した橋梁の床版
