落石の運動特性と現行の運動予測法の問題点

右城 猛¹, 筒井秀樹², 加賀山肇³

- 1 株式会社 第一コンサルタンツ
2 株式会社 ロイヤルコンサルタンツ
3 日本プロテクト株式会社

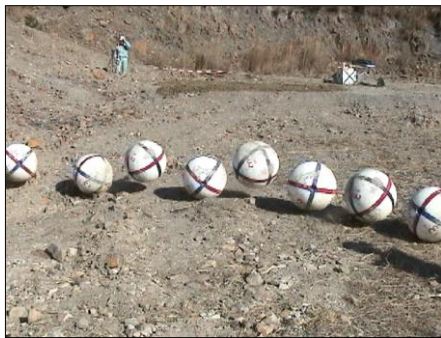
写真2 平坦地でのコンクリート球(直径54cm)の運動

写真2は、直径54cm、質量200kgのコンクリート球を平坦地で転がした実験である。運動形態は飛行と衝突を繰り返すバウンドである。地面が完全に平滑でない限り、転がり運動にはならない。

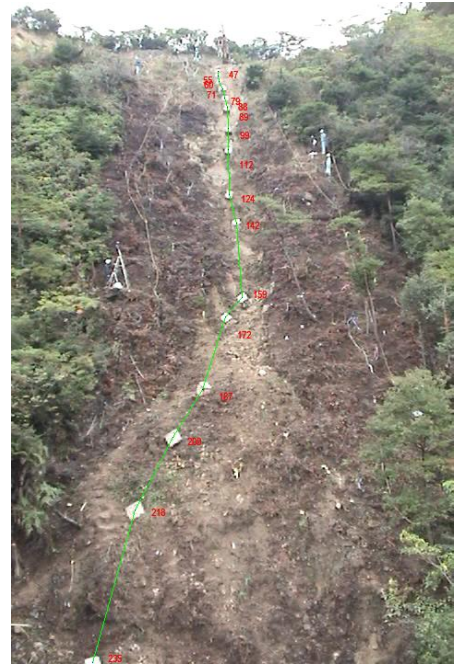
写真3 立方体の落下状況¹⁵⁾

写真3は、自然斜面から一辺が60cmの立方体のコンクリート塊(質量520kg)を落下させた映像である。コンクリート塊は、バウンドを繰り返しながら斜面を落下した。コンクリート塊が写っている箇所が斜面への衝突点である。コンクリート塊の中には、加速度センサーとデータロガーを埋め込んであるので、斜面に衝突した位置を正確に把握

できるようになっている。

図12は、写真3に示した自然斜面で行った落石実験から得られたもので、質量120~2060kgの岩塊の速度変化を表している。落差15mまでであれば等価摩擦係数0.2、15m以上であると等価摩擦係数0.4を用いて求めた速度で包含できる。

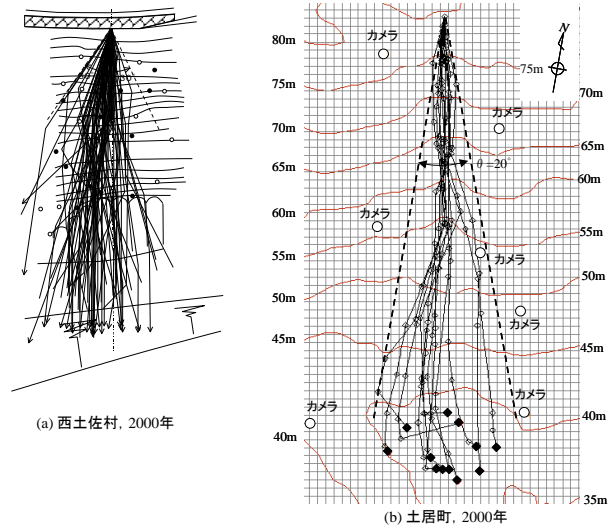
図4 岩塊の落下経路の鉛直投影図^{9), 15)}

図4は落石時実験から得られた落石の落下経路である。地形のコンターラインがほぼ平行になった高知県西土佐村の実験斜面⁹⁾では分散角が $\theta = 30^\circ$ 、沢地形となった愛媛県土居町の実験斜面¹⁵⁾では $\theta = 20^\circ$ という結果が得られた。建設省が1985年に高松で行った実験^{2), 3)}では、 $\theta = 45^\circ$ であったという結果が報告されている。

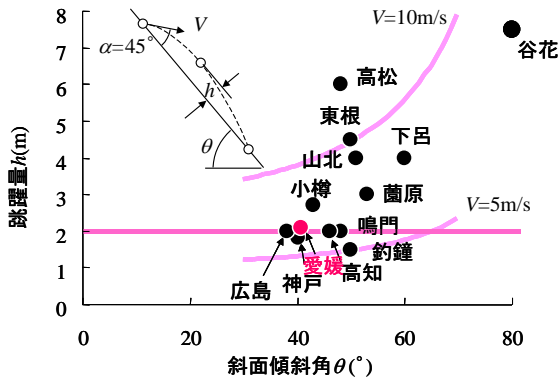
図7 現場落石実験で測定された跳躍量

図7は過去の落石実験で観測されている跳躍量である。斜面傾斜角が大きいほど跳躍量も大きくなる傾向が見られる。図中の2本の曲線は、落石が斜面から $\alpha=45^\circ$ の角度で、速度 $V=5\text{m/s}$ および 10m/s で飛び出すとして、式(1)で計算した跳躍量 h である。

$$h = \frac{V^2 \sin^2 \alpha}{2g \cos \theta} \tag{1}$$

ただし、図7に示した跳躍量がどのように測定されたものか定かでない。図6(b)の h' のように測定されている可能性が大きい。

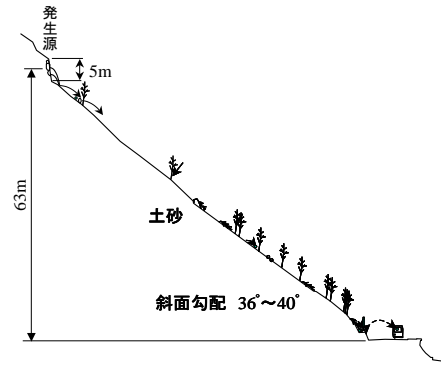
図 15 国道11号鳴門市北灘の落石斜面(1990)³⁾

図15は、1990年に落石事故があった徳島県鳴門市北灘町鳥ヶ丸の斜面である。道路上63mの崖から抜け落ちた質量1.4tの落石が道路脇の落石防護柵を突き破って、一般国道11号を高松方面に向かって走行中の観光バスを直撃し、3名が死亡、14名が負傷した。

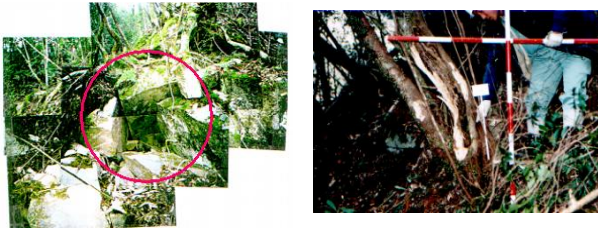
写真 6 落石発生源と立木に残されていた擦痕⁶⁾

落石発生源から停止位置までの間の落下経路には、写真6に示すように斜面の窪み、立木の擦痕などが確認された。擦痕の高さは、立木の根元から1.0m以下であった。県道の路側部のガードレール支柱は、写真7のように13cm押し込まれ、ビームの変形は落石の底面形状と一致していた。落石がガードレールをかすめながら飛び越えたことは明らかである。

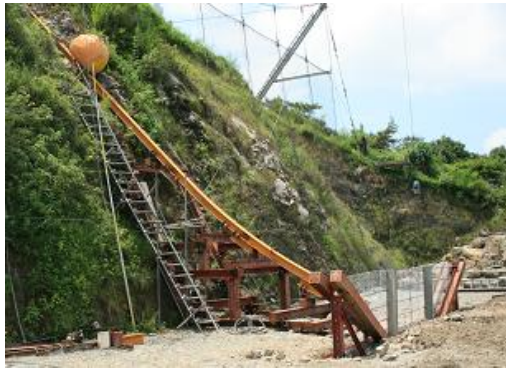
写真 8 実験装置²¹⁾

実験は写真8のように斜面に設置したレールの上を、重さ2tのコンクリート塊を滑走させ、レールの前方に設置した防護柵に衝突させた。レールの傾斜角は45度であるが、下端は23度になっている。コンクリート塊の落下高さは8mとした。防護柵に衝突する際の速度は10m/s(36km/h)、運動エネルギーは富士山の落石とほぼ同じ100kJである。なお、コンクリート塊の速度はスピードガンで測定した。

被災したのは高さ3mの防護柵であるが、実験には高さ1.5m、延長9mの防護柵を用いた。計算上の可能吸収エネルギーは55kJであるので、性能は被災した防護柵とほぼ同じである。ただし、市販の防護柵は端末支柱の強度不足が考えられたので、斜材(H形鋼)で補強している。

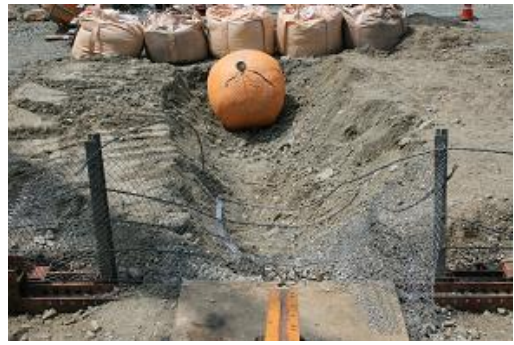
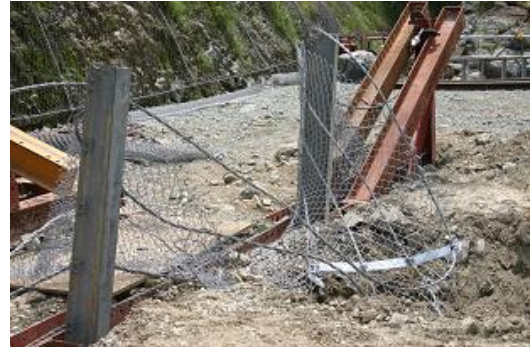
写真 9 コンクリート塊が防護柵を突破²¹⁾

実験結果は写真9、写真10に示す通りである。コンクリート塊はワイヤロープを破断して防護柵を突き破った。このことより、富士山の事故現場の落石速度 14.8m/s は妥当であると言える。この速度から等価摩擦係数を逆算すると、 $\mu=0.46$ となる。
