# 高エネルギー吸収型落石防護ネット「ロングスパン工法」の開発

株式会社 第一コンサルタンツ 国際会員 右城 猛  
株式会社 ニップロ 正会員 加賀山 肇  
愛媛大学大学院理工学研究科 正会員 木下 尚樹  
愛媛大学防災情報研究センター 正会員 矢田部龍一

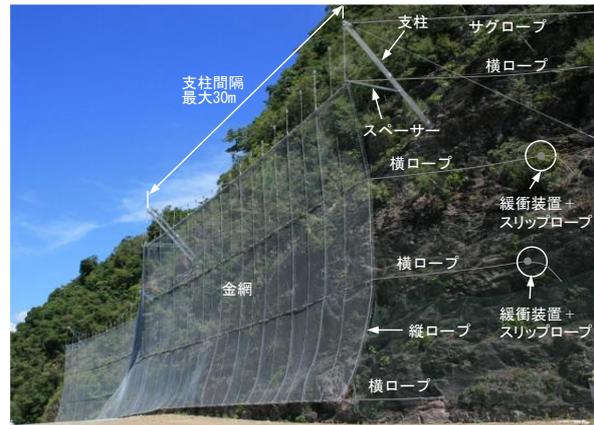
写真1 ロングスパン工法の概観

ロングスパン工法の概観を写真1に示す。ロングスパン工法は、エネルギー吸収性能やコストパフォーマンスを高めるため次の3つの工夫をしている。

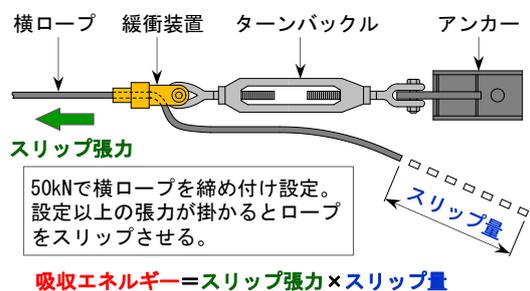
図1 緩衝装置の機構

ロングスパン工法は、横ロープに緩衝装置を取り付けている。落石の衝突により横ロープの張力が設定値に達するとワイヤロープがスリップする仕組みになっている(図1)ため、衝撃を緩和して効率良く落石のエネルギーを吸収することができる。

る(図2, 写真2)。重錘の衝突位置は支柱間の中央, 阻止面天端から 2.05 m 下側, 阻止面への入射角度は  $0^\circ$  (阻止面に垂直) である。重錘はコンクリート多面体(密度  $2390 \text{ kg/m}^3$ ), 質量は 2.05 t と 2.10 t である(写真3, 表1)。供試体の形状寸法を図3, 表2に示す。支柱は H 型鋼(H-200×200×8×12-5955)を加工をしたもの, 金網は線形  $\phi 5 \text{ mm} \times 50 \times 50$ , 横ロープ・吊りロープは  $7 \times 7 \text{ G/O } \phi 18 \text{ mm}$ , 縦ロープは  $3 \times 7 \text{ G/O } \phi 18 \text{ mm}$  を使用した。図3に示す④~⑦, ⑫~⑮に計8個の緩衝装置(図1)を取り付けている。

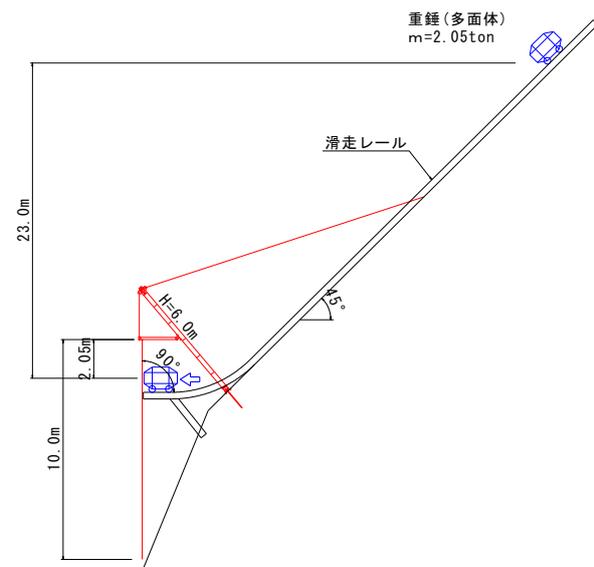
図2 実験装置 (斜面滑走式)

実験は斜面滑走(レール)式で行った。重錘の落下高さは23 m、車輪を取り付けた重錘を45°勾配の斜面に設置したモノレール用のレール上を滑走させて、阻止面へ衝突させる方法であ

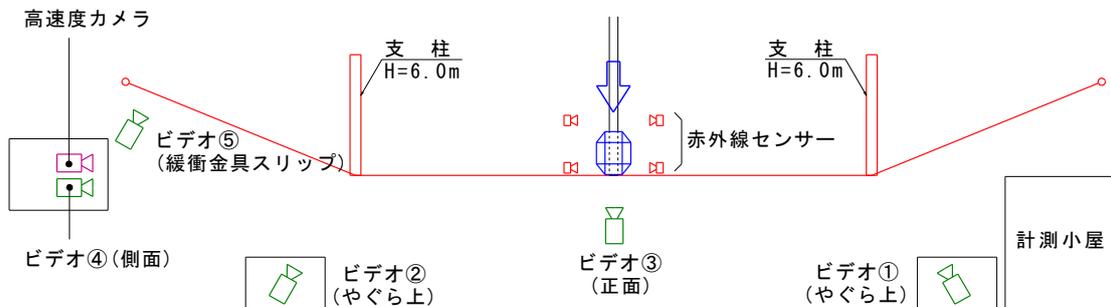
図4 計測器の平面配置図

重錘の速度は、重錘が阻止面に衝突する寸前の1 m 区間を通過する時間を赤外線センサー(図4)によって計測して算出した。

重錘衝突時の阻止面の水平変位は、供試体の側面から撮影した衝突前後のビデオ映像によって解析した(図4)。

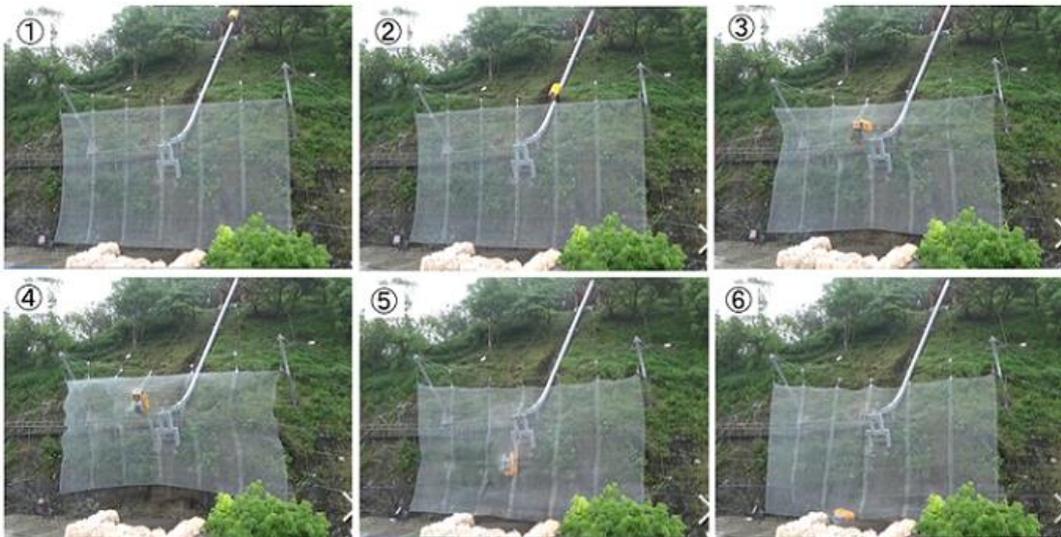
写真4 捕捉状況 (正面)

重錘衝突部付近の阻止面と縦ロープに残留変形が確認できるが、全体的に大きな損傷もなく重錘を捕捉している。重錘が衝突すると、阻止面は全体が変形して振動を伴いながらエネルギーを吸収することが実証された。写真4に正面から、写真5に側面からみた捕捉状況を示す。最大変形時の状況は、正面、側面共に④の分割画像である。

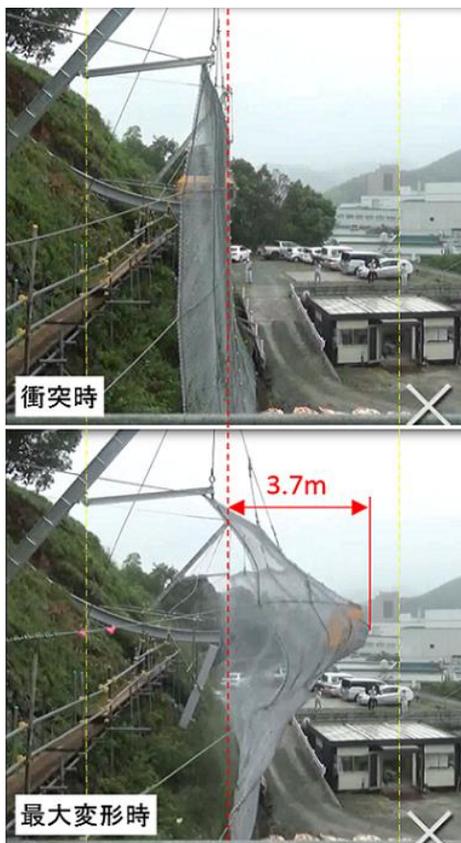
写真6 阻止面の水平変位 (CASE-1)

阻止面の水平変位は、ビデオ映像ならびに高速度カメラの画像から解析した。その結果、重錘衝突位置での最大水平変位は実験 CASE-1 で3.7m(写真6)、実験 CASE-2 で3.2m(写真7)を観測した。

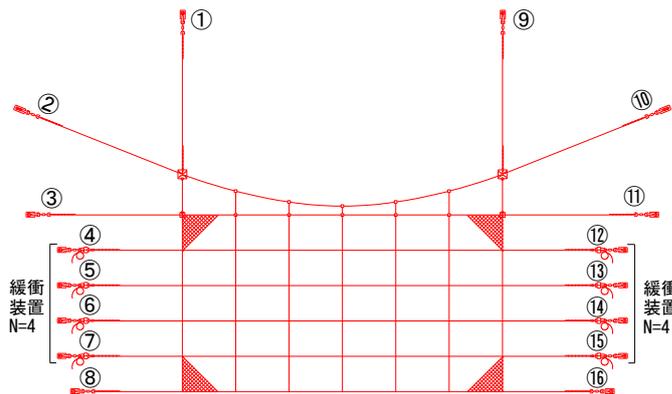
図5 ワイヤロープ張力の測定位置

ひずみゲージによりワイヤロープの張力を計測した結果を表4に示す。緩衝装置を装着していないワイヤロープ(①～③, ⑧～⑪, ⑯ 図5)の最大張力は、実験 CASE-1 で 75 kN～144 kN, 実験 CASE-2 で 92 kN～145 kN を計測した。ワイヤロープ(7×7 G/O φ 18 mm)の降伏荷重は 156 kN であるので力学特性は弾性域内にある。

また、緩衝装置を装着したワイヤロープ(④～⑦, ⑫～⑮ 図5)の最大張力は、実験 CASE-1 で 71 kN～89 kN, 実験 CASE-2 で 64 kN～87 kN を計測した。緩衝装置が作動したことにより、ワイヤロープは降伏荷重の 41～57% でスリップしたことが分かる。緩衝装置が作動したことによるワイヤロープのスリップ量も表4に記載しておく。図6はワイヤロープに作用する張力のイメージ図である。

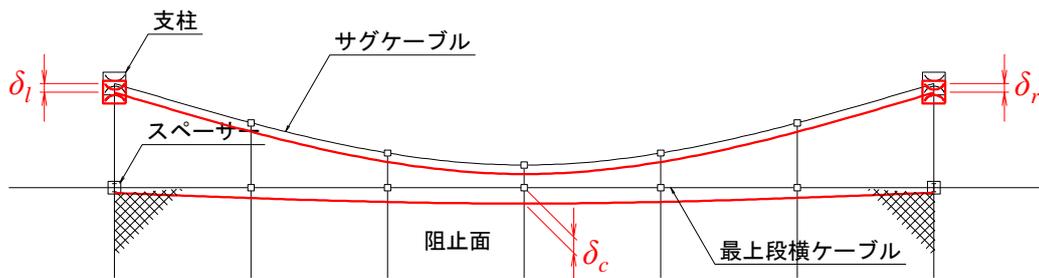
図7 阻止面天端・支柱先端高の変位

重錘衝突後の阻止面の天端高、ならびに支柱先端高の変位を図7, 表5に示す。

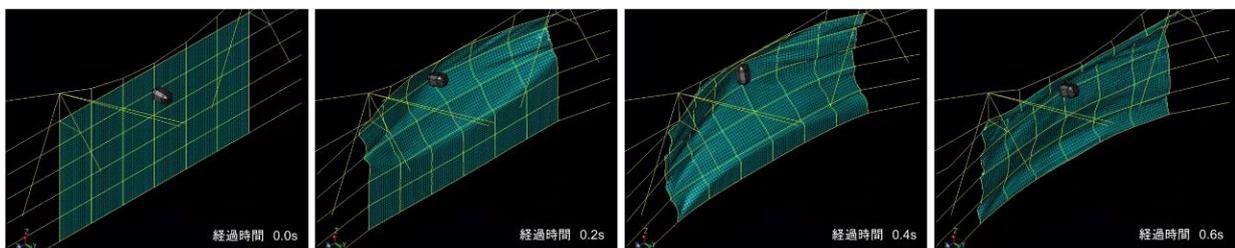
図 8 再現解析による阻止面の変形状況

前述の実物大重錘衝突実験の再現解析結果を以下に示す。図 8 および図 9 は再現解析による阻止面の変形状況である。最大変形量は過大評価しているが、変形状況は概ね再現できている。また、図 10 ~ 図 12 は再現解析と実験を比較した結果である。図 10 は横ロープ張力時刻歴 (一例)、図 11 は金網 ( $E_N$ )、ロープ ( $E_R$ )、緩衝装置 ( $E_M$ ) のエネルギー、図 12 は最大ロープ張力と緩衝装置のスリップ長との関係を示している。それぞれ概ね実験を再現できていると判断できる。

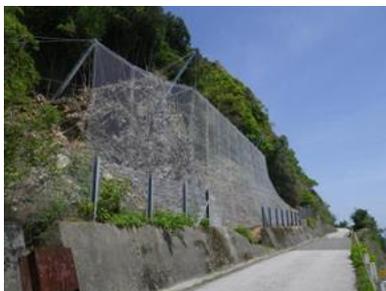
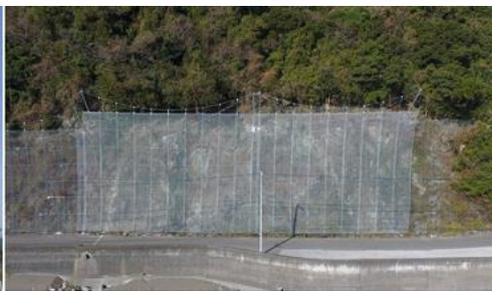
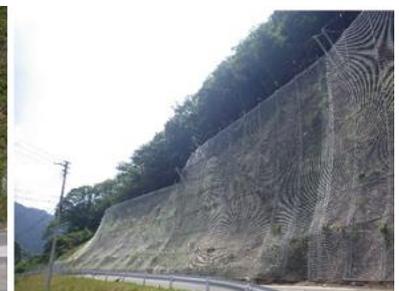
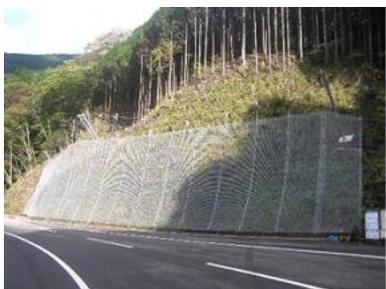
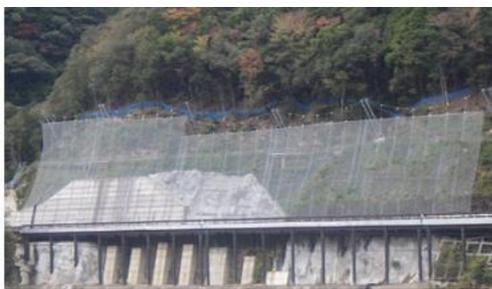
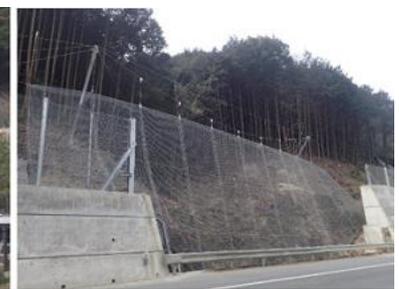
写真 8 ロングスパン工法の施工事例

ロングスパン工法は 2019 年 7 月時点で 89 物件の施工が完了している。施工事例のいくつかを写真 8 に紹介する。

(a) 県道久礼須崎線 (高知県)

(b) 県道中土佐佐賀線 (高知県)

(c) 県道穴吹塩江線 (香川県)

(d) 県道猪伏西谷線 (愛媛県)

(e) 国道 493 号 (高知県)

(f) 国道 32 号 (香川県)
