# 富士山新五合目駐車場における落石事故の検証

(株)第一コンサルタンツ 右城 猛

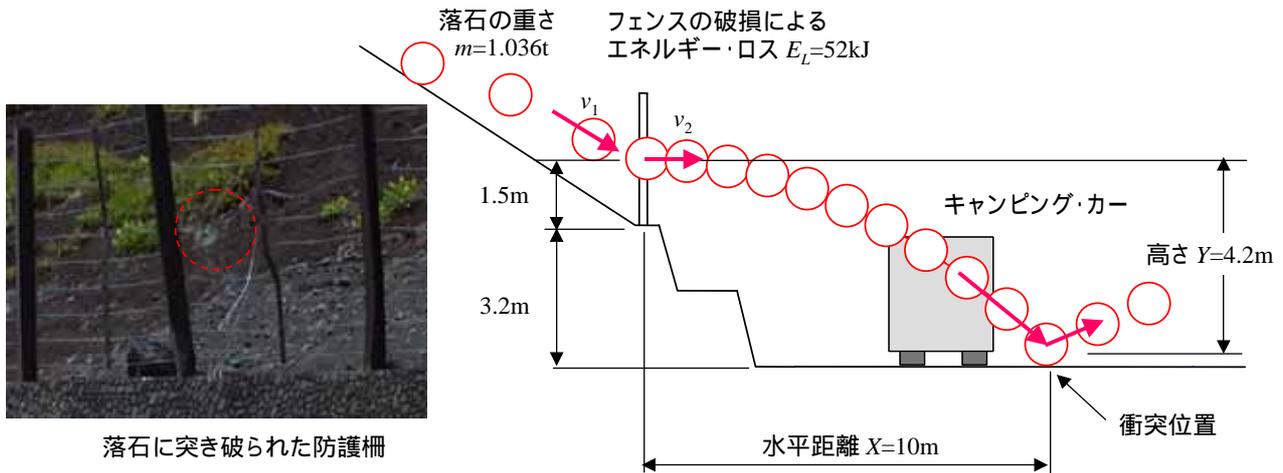
教えてもらった情報を元にして、防護柵を突破した後の落石の軌跡を推定すると図1のようになる。落石が防護柵を突破した位置から路面着地点までの高さは $Y=4.2\text{m}$ 、水平距離は $X=10\text{m}$ である。

図 1 防護柵突破後の落石の飛行軌跡

防護柵を突破した落石が水平に飛び出したと仮定すると、着地するまでの飛行時間はニュートンの運動力学で次のように計算できる。ただし、落石はキャンピングカーの屋根を貫通しているが、それによるエネルギー消費は少なく無視できるものとする。

$$t = \sqrt{\frac{2Y}{g}} = \sqrt{\frac{2 \times 4.2}{9.8}} = 0.926(\text{s})$$

防護柵突破後の初速度  $v_2$  は、

$$v_2 = \frac{X}{t} = \frac{10.0}{0.926} = 10.8\text{m/s} (39\text{km/h})$$

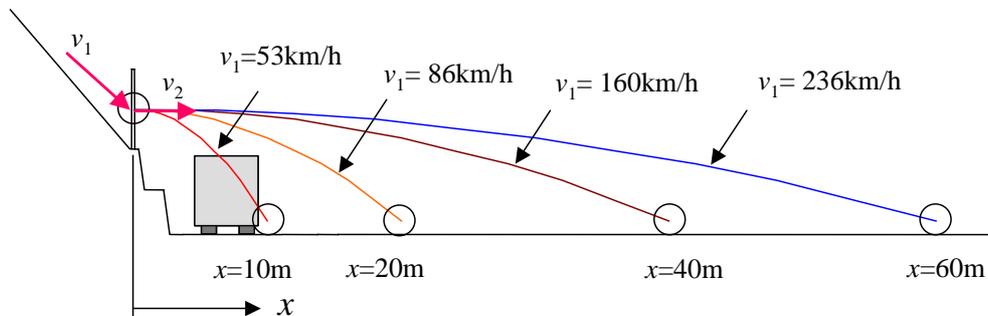
もしも落石の速度が、学識経験者の方々が言われるように新幹線並であれば、落石の着地点は落石防護柵の位置から 50m 以上離れた所になる。速度が 80km/h 以上であれば、落石はキャンピングカーを直撃することにはならない。図 3 に示すように頭上を飛び越えていたはずである。

図 3 落石の速度と飛行距離

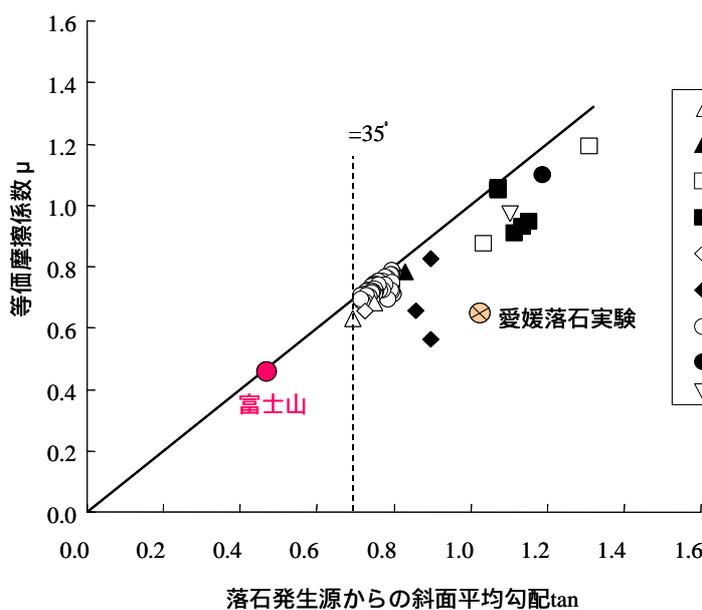
図 4 斜面の勾配と等価摩擦係数

過去の落石事故現場から逆算で求められた等価摩擦係数は、図 4 のようになる。等価摩擦係数  $\mu$  は、斜面の平均勾配  $\tan$  より若干小さ目であることがわかる。斜面勾配が緩い斜面ほど等価摩擦係数は小さくなる傾向がある。

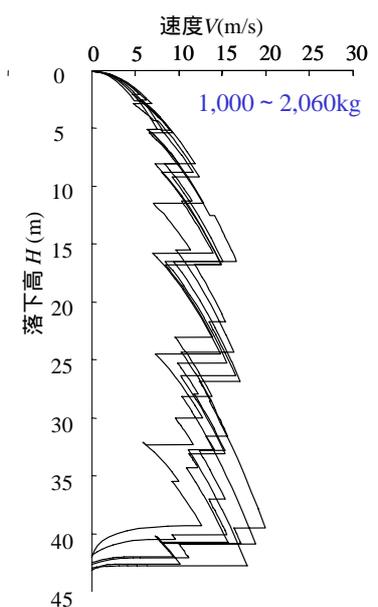
図 5 落石の速度の変化

このような傾向が現れる理由は、落石の運動形態にあると思われる。図 5 は、国土交通省四国地方整備局が愛媛県の土居町で行った落石実験(平成 15 年度落石防護対策検討業務委託)から得た落石の速度分布である。落石は飛行と衝突を繰り返しながら斜面を落下する。斜面勾配が急なほど飛行時間が長くなり速度も大きくなるが、斜面に衝突すると多くの運動エネルギーを消費する。斜面勾配が緩いと、飛行してもすぐに着地するので飛行時間は短い。このため、斜面に衝突して失われる運動エネルギーも小さくなる。この結果、斜面の勾配が緩いと等価摩擦係数が小さくなるものと考えられる。

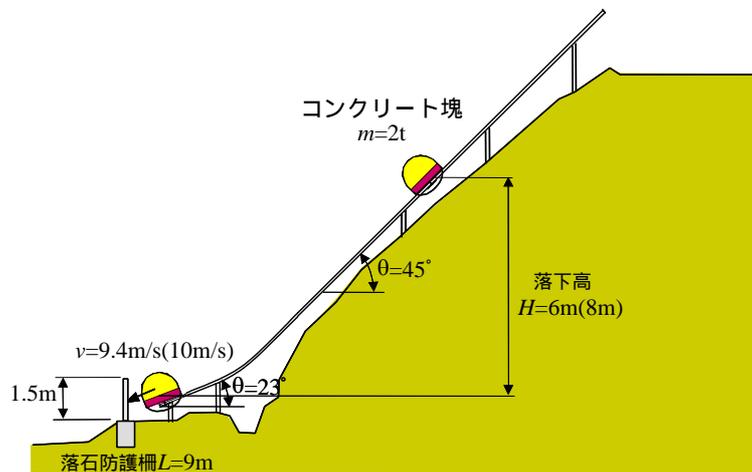
実験は、図6に示すように斜面上に設置したレールの上を、重さ2tのコンクリート塊を滑走させ、レールの前方に設置した防護柵に衝突させるものである。レールの傾斜角は45度であるが、下端は23度になっている。実験前に想定した落石速度は10m/sで、運動エネルギーは100kJ。実験に用いた防護柵は、図7に示す高さ1.5m、延長9mのもので、可能吸収エネルギーは55kJ(計算上の値)である。

図6 実験の方法

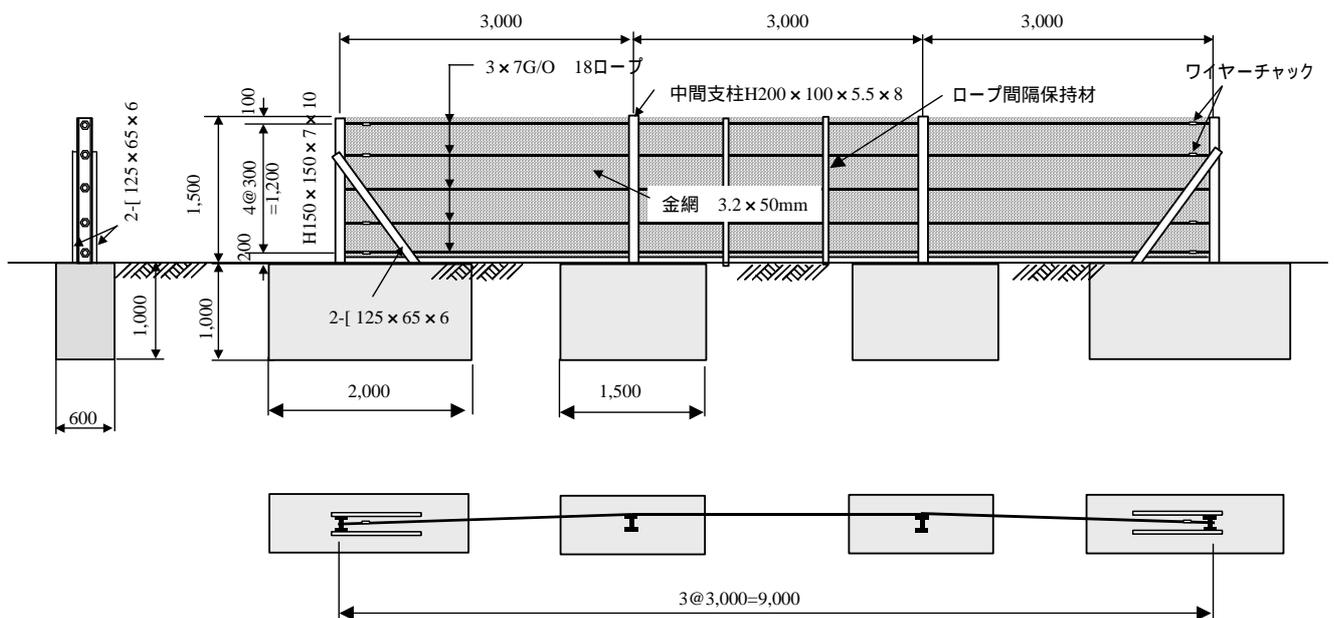
図7 実験に使用した落石防護柵

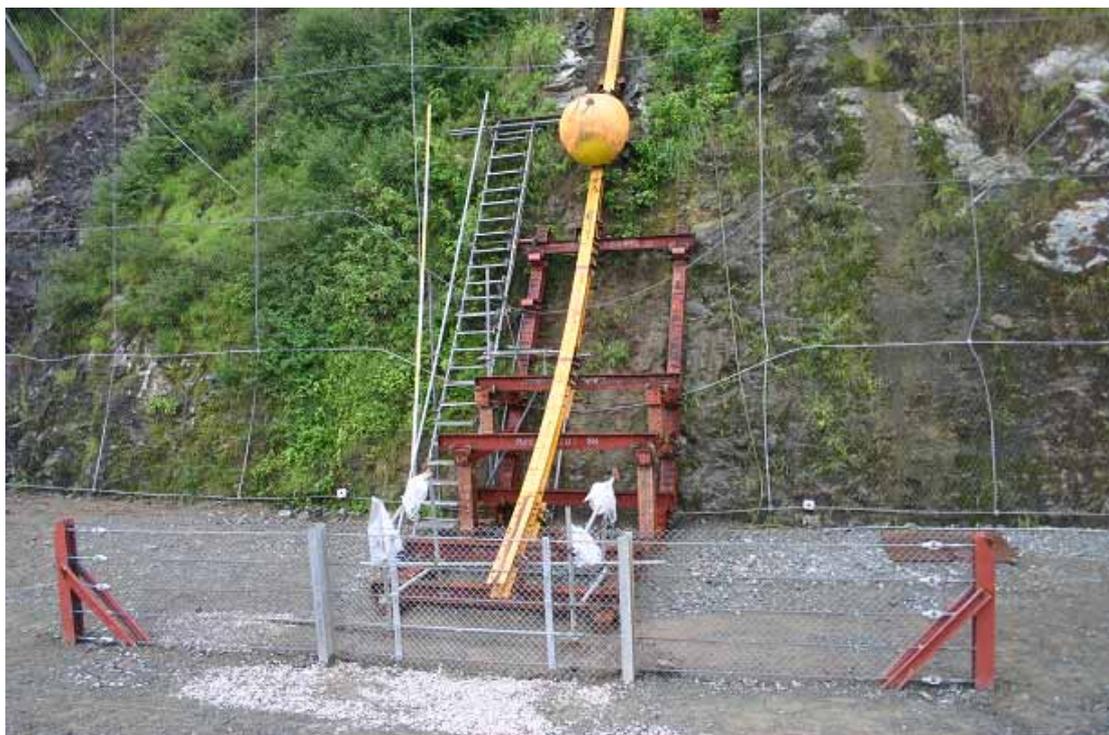
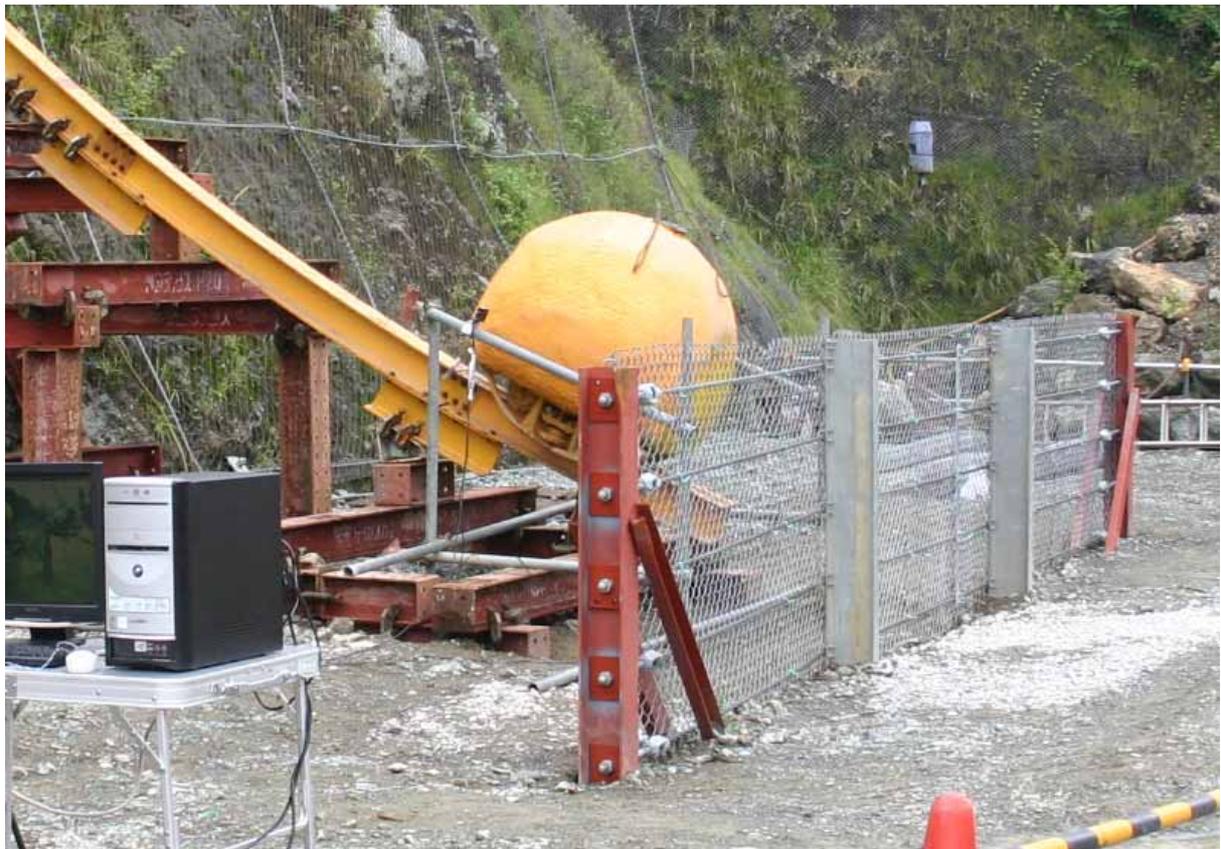
写真 1 第 1 回目の検証実験の実験装置

写真 2 第 1 回目の検証実験の実験装置

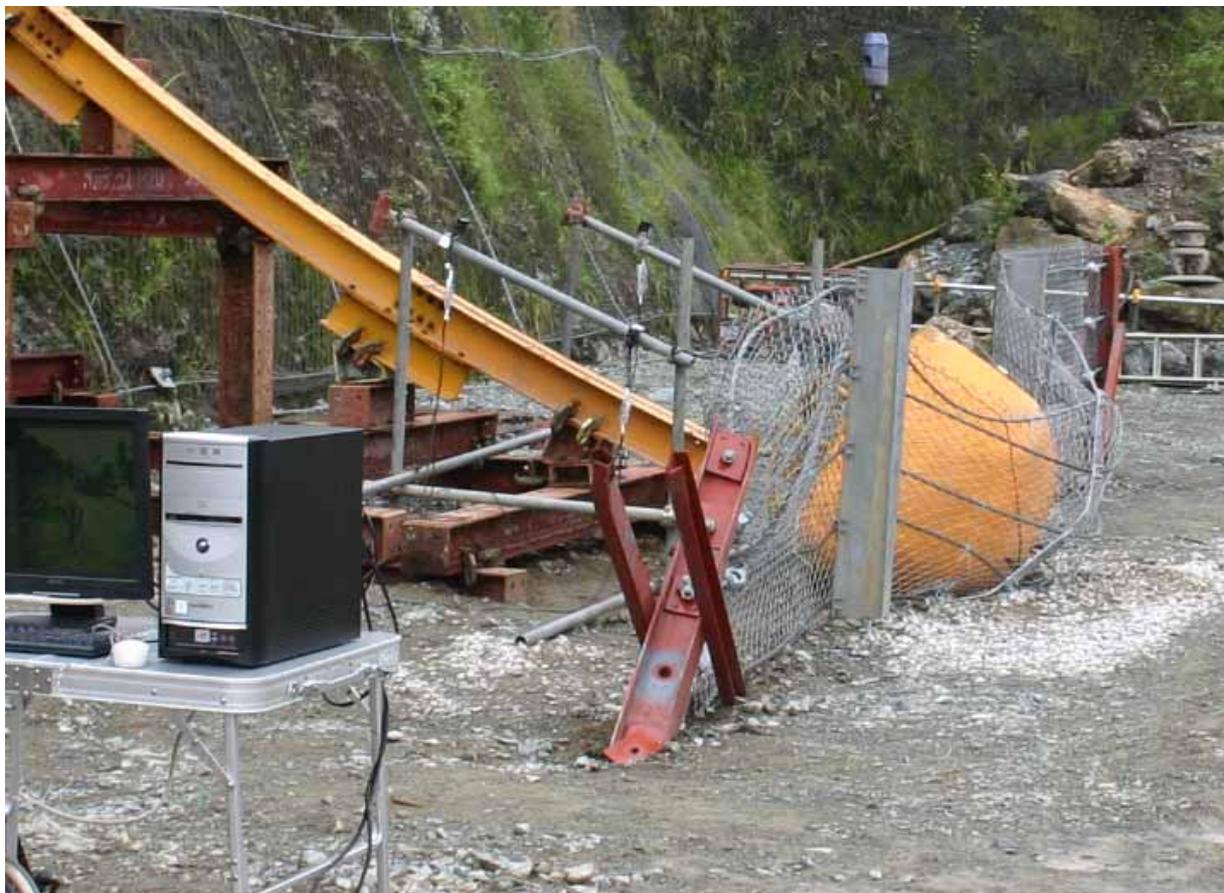
写真 3 防護柵の破損状況。端末支柱が倒れ、2 段目の引付棒が破断。

実験の結果は、写真 3～写真 5 に示す。左側の端末支柱と斜材(溝形鋼)を連結していた 2 本のボルトの内、前面に使用していた六角ボルト M30 が破断した。ナットは数メートル先に吹っ飛んでいた。背面側には高力ボルト M16(F10T)を使用していたので破断することはなかったが、溝形鋼のボルト孔が破損した。これによって、端末支柱は写真 3 のように内側に根元から倒れた。なお、右側の端末支柱と斜材の連結には、前後ともに高力ボルト M16(F10T)を使用していたので損傷が起きなかった。

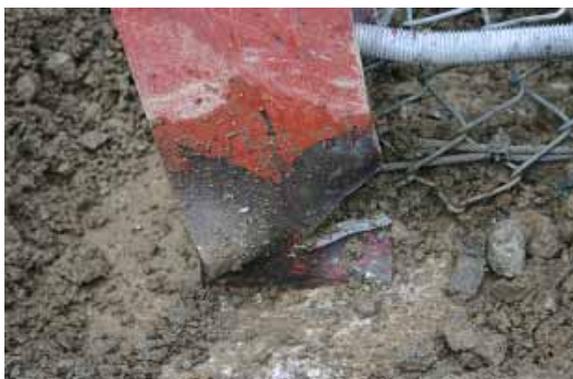
写真 4 倒れた端末支柱の根元

端末支柱の根元は、写真 4 のように局所座屈していた。根元に亀裂が見えるが、これは倒れていた支柱を重機で引き戻した際に入ったものである。

端末支柱は根元が損傷していたので、H 形鋼(H-200 × 200)で補強した。

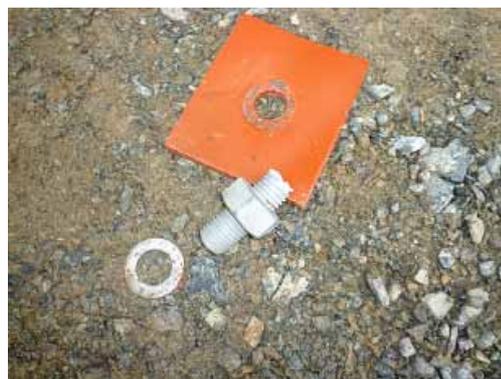
写真 5 破断した引付棒

下から 2 段目の引付棒( 25, SS490)は、ネジ部で破断した。なお、引付棒の座金には、端部を補強するために 120mm × 6mm × 150mm の鋼板(SS400)を使用していた。

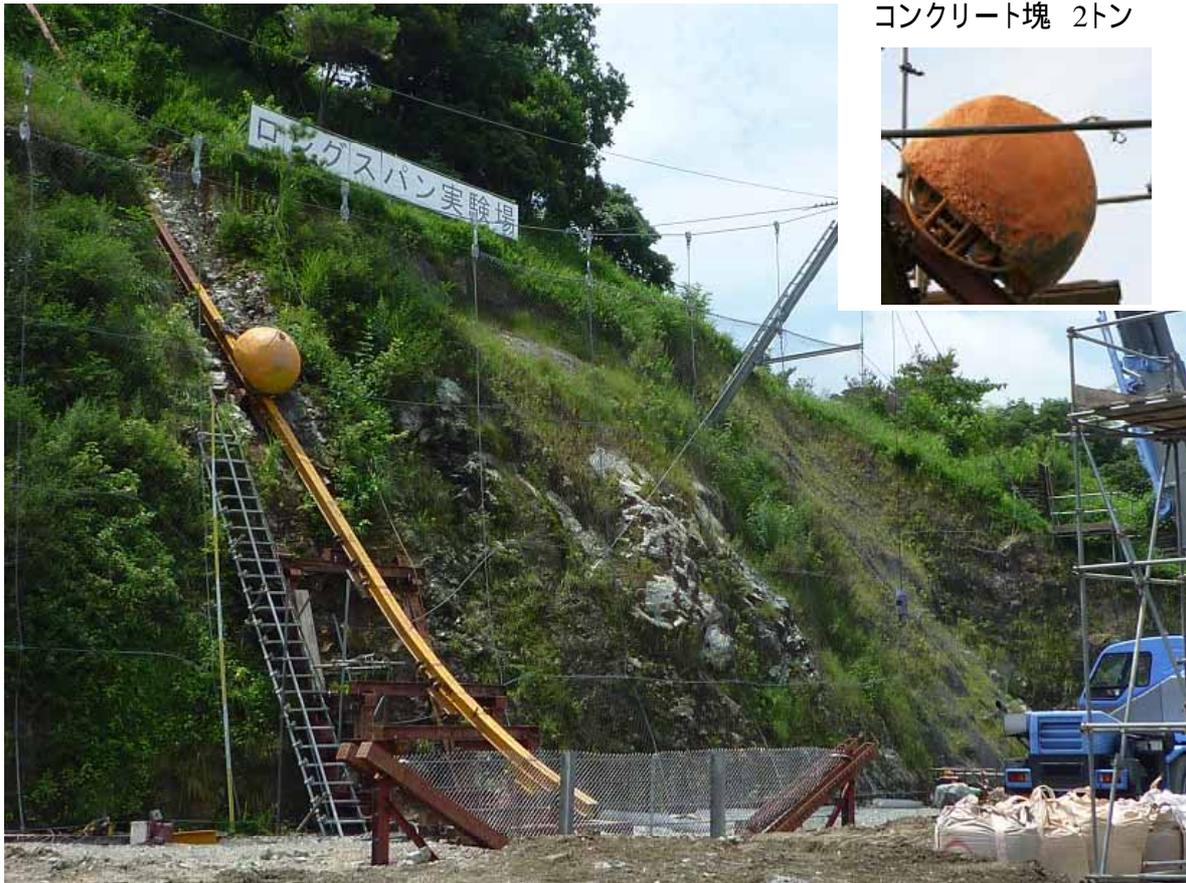
写真 6 末端支柱を H 形鋼で補強。コンクリート塊はレール下端より 8m 上方へ固定。

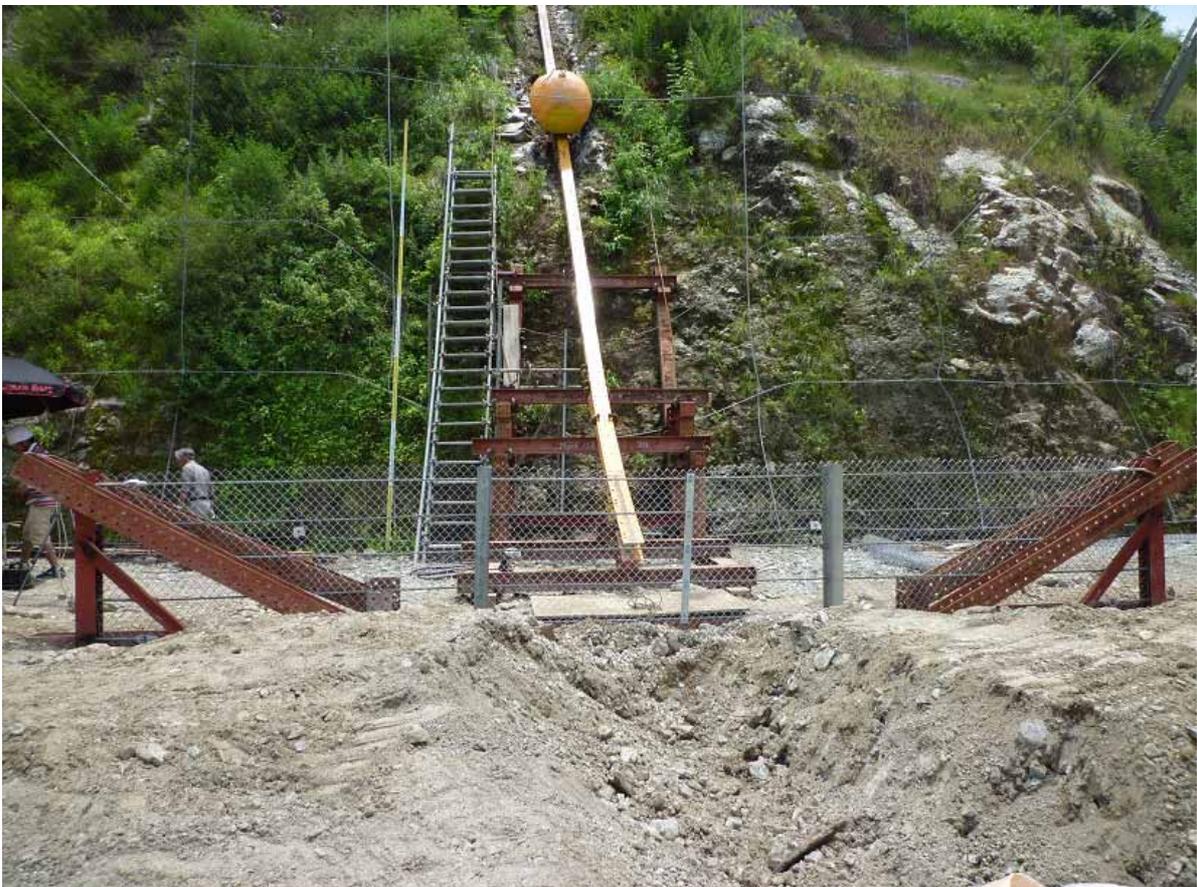
第 1 回目の検証実験では、コンクリート塊が地面に衝突し、地面がコンクリート塊の運動エネルギーの一部を吸収してしまったため、予定していた運動エネルギーを落石防護柵に作用させることができなかった。このため、レール設置高さを第 1 回目よりも 10cm 上げると共に、防護柵の前方の地盤を溝状に掘り下げた。

写真 7 防護柵の前方の地盤を溝状に掘り下げた。

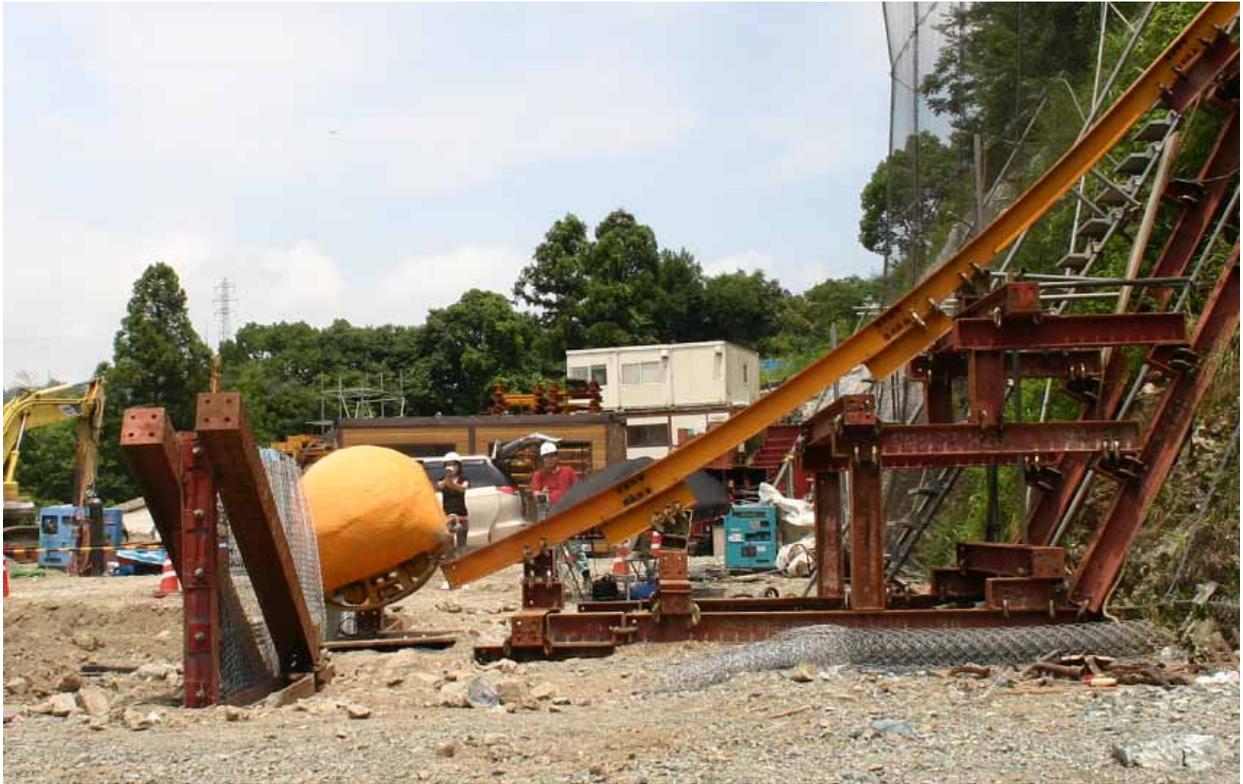
実験設備を写真 6、写真 7 に示す。写真 8 は、コンクリート塊が防護柵に衝突する直前である。レールを 10cm ほど持ち上げたため、コンクリート塊に取り付けてある車輪が地面に接触することなく防護柵を直撃している様子が分かる。

写真 8 コンクリート塊が防護柵に衝突する直前

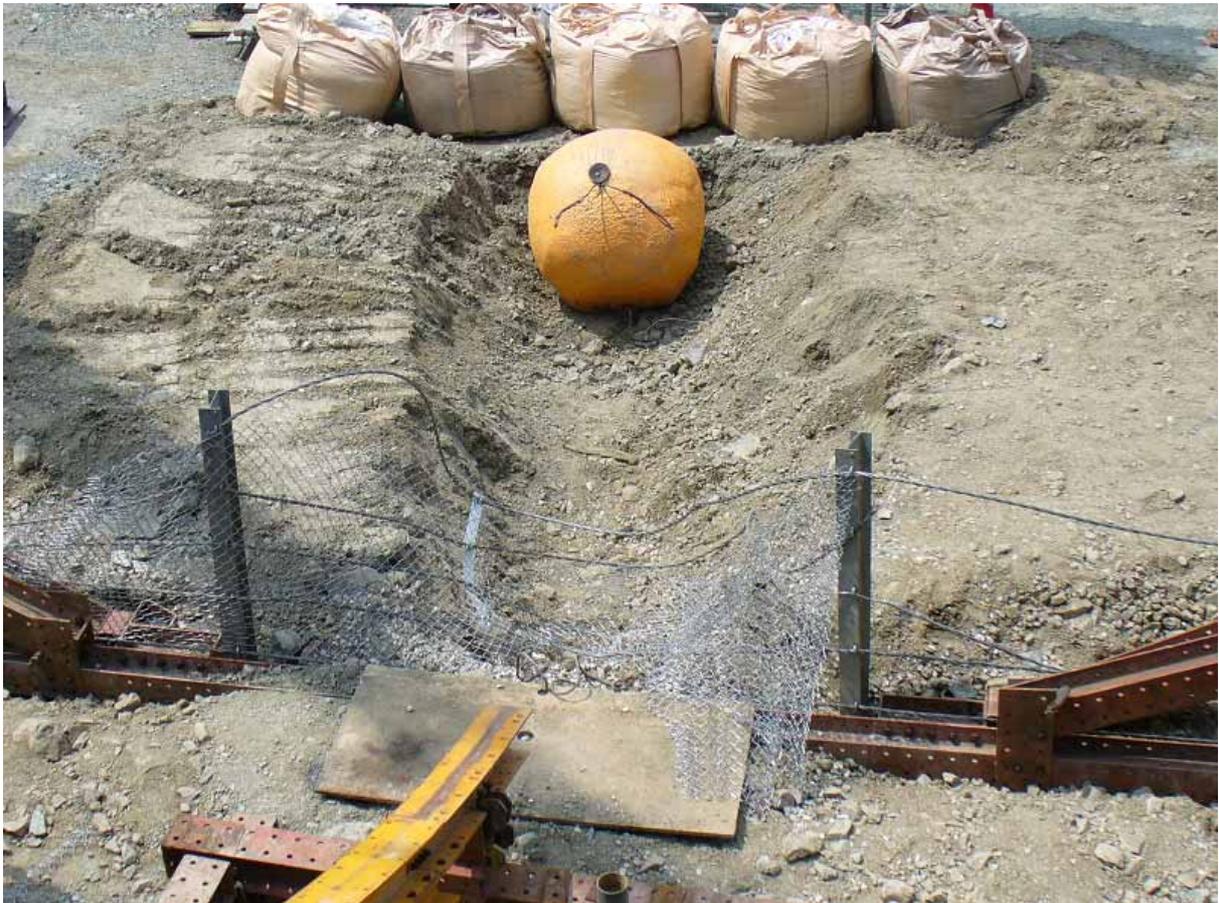
写真 9 コンクリート塊が防護柵を突破して、溝の端まで転がって停止した。

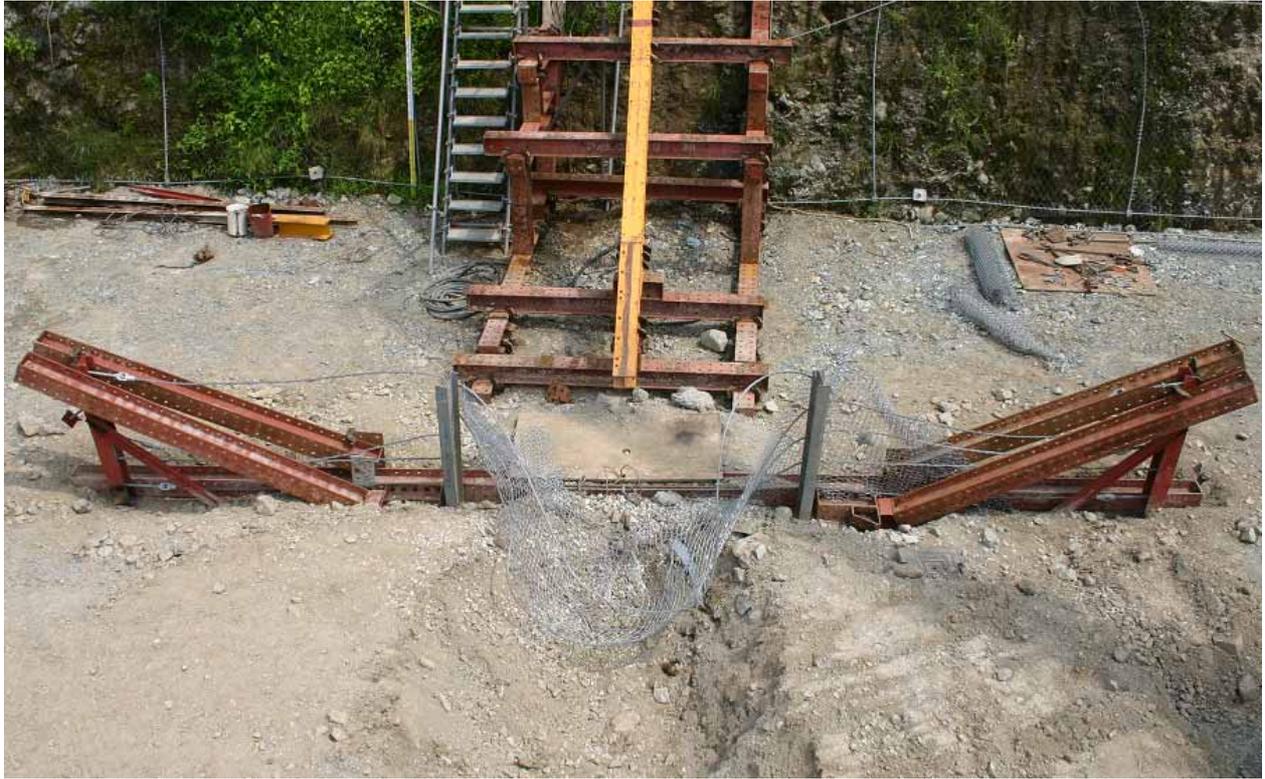
写真 10 ワイヤロープが破断。金網は中央スパンに引き寄せられた。

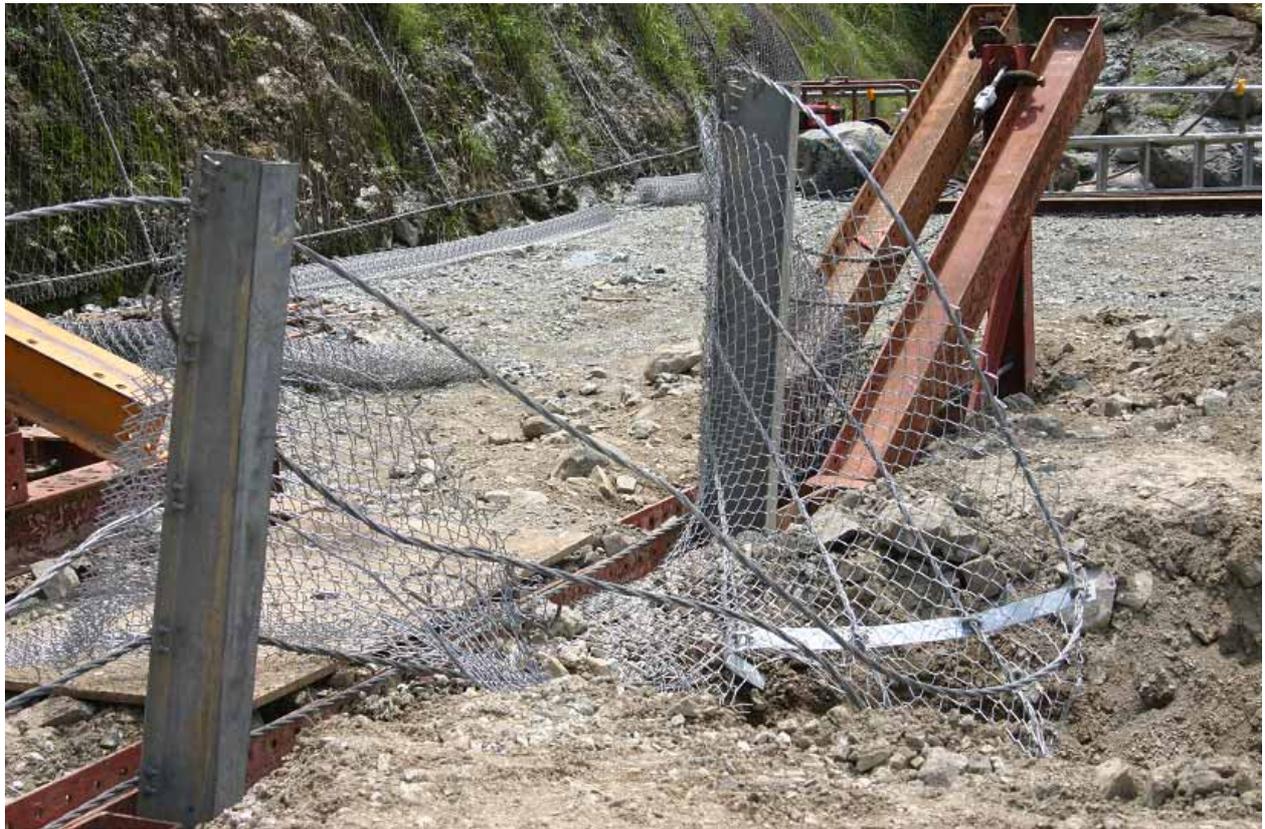
写真 11 防護柵の破損状況。最上段のロープは、ワイヤチャックから引き抜けている。

今回の実験では、ワイヤローブの破断荷重より小さい力で、ワイヤローブがチャックから引き抜けた。3本のストランドが引き抜けるケースと、1本あるいは2本のストランドだけが引き抜けるケースが見られた。

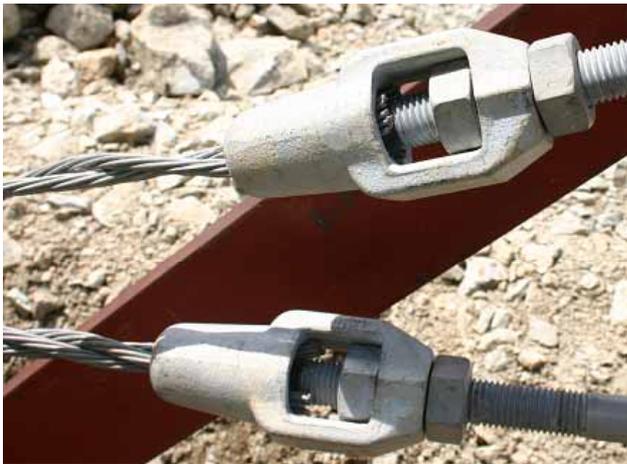
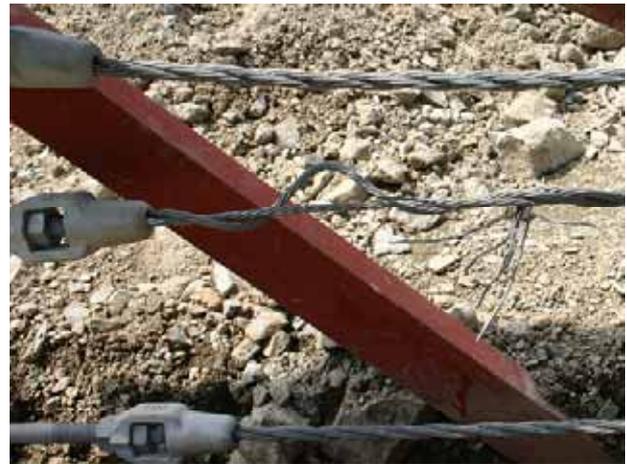
写真 12 上のロープはストランドが1本抜けている 写真 13 ャックからストランドの抜け出し

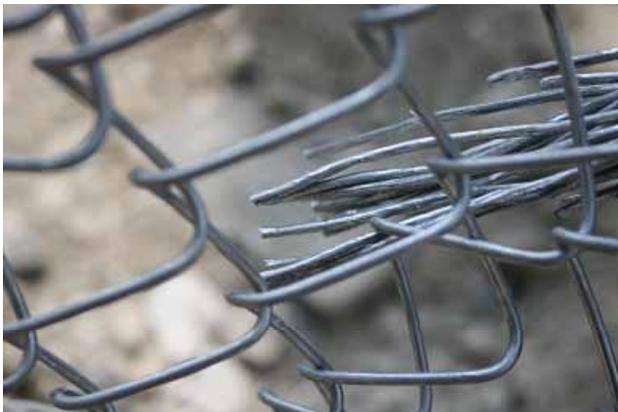
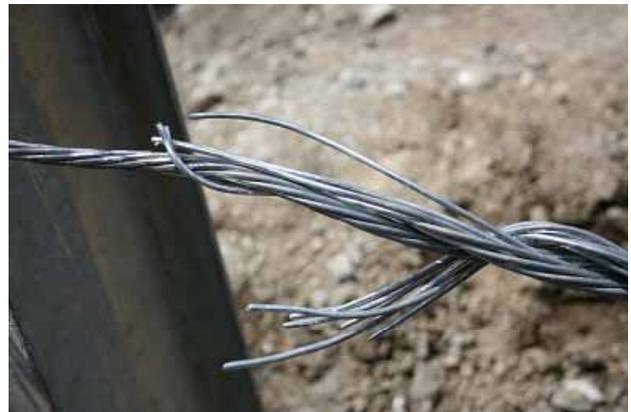
写真 14 3本のストランドが外れている

写真 15 2本のストランドが外れている

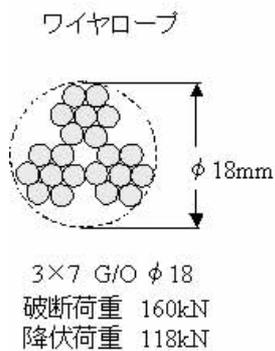
図 8 ワイヤロープ

落石防護柵には図 8 に示す 3×7G/O 18 というワイヤロープが使用されている。これは、7本の素線で編んだ3本のストランドをより合わせて作られている。G/O という記号は、亜鉛メッキ、赤ロープグリース(O)を施した普通Z撚りのG種ということの意味している。破断荷重は 160kN、降伏荷重は 118kN である。

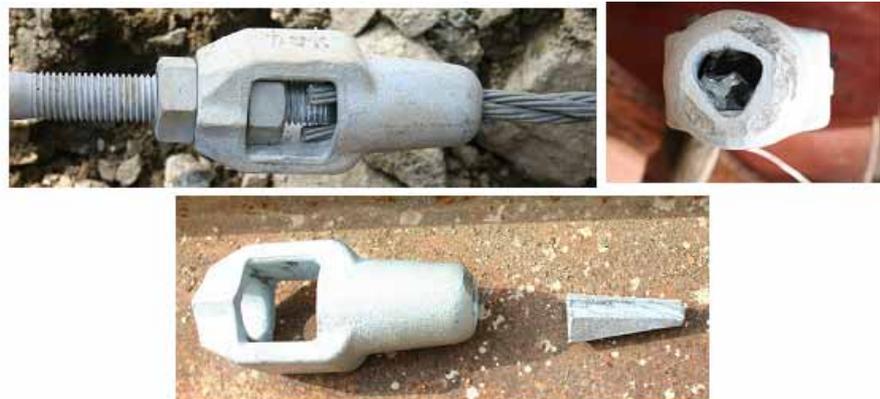
写真 16 ワイヤチャックと楔

ワイヤロープと引付棒を連結するには、写真 16 に示すワイヤチャックと呼ばれる金具が用いられている。ワイヤロープをチャックに固定させるには、写真にあるような楔が使用されている。ワイヤロー

ブを引っ張れば引っ張るほど楔がチャックの中に食い込んでローブを締め付けるので、ローブが抜け出すことはない。しかしながら、落石のような衝撃力が加わると、ローブが振動して引張力と圧縮力が交互に作用する。この結果、楔が緩んでローブが引き抜けるのではないかと思えた。

ワイヤローブはチャックの中で3本のストランド分けられて、その中に楔を撃ち込むことで固定しているが、いろいろな理由で3本のストランドに力が均等に伝達されないのではないかと思われる。
