## 清流四万十川のシンボル「岩間沈下橋」の復活

### 1. まえがき

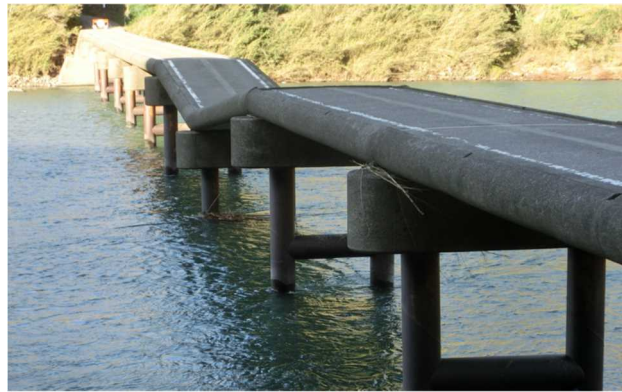
写真 1 沈下橋の損傷状況

上記諸元を有する本橋は、平成 29 年 11 月に近くの道路工事関係者より沈下橋に異常が発生していると報告があり、現地を確認したところ P7 橋脚が鉛直方向に V 字に陥没していることが確認された。道路管理者である、四万十市は直ちに通行止めとし損傷の詳細調査を実施した。

本橋では、通行止めを行った後ただちにダイバーによる潜水調査が行われた。潜水調査の結果、V字に折れ曲がったP7橋脚で座屈が生じていることが確認された。これを受け、変状が出ていない橋脚においても板厚計測を行い対策の要否判定を行う必要が生じた。

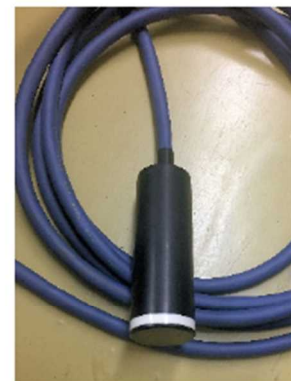
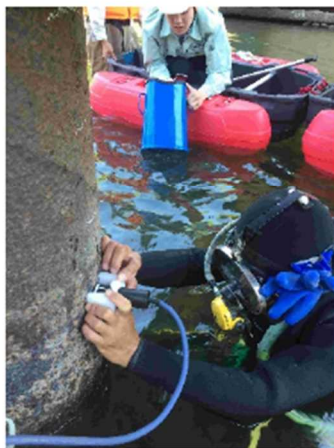
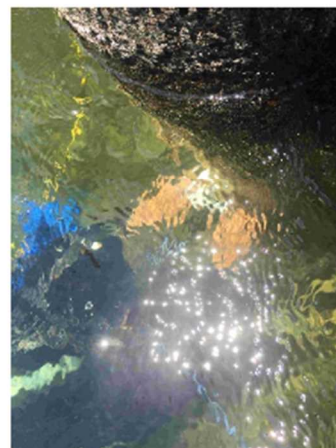
極低周波渦電流探傷検査 (ELECT) 装置

測定プローブ

気中での測定

水中での測定

写真 2 極低周波渦電流探傷検査 (EJECT) 装置及び計測状況

これらのことから、本橋では塚田氏（岡山大学大学院自然科学研究科：当時）が開発した「極低周波渦電流探傷検査（EJECT）装置」を用いた板厚計測を行うものとした。本技術は、内閣府のSIP（戦略的イノベーション創造プログラム）で研究開発された新技術である。本技術による計測は、下地処理が不要であり、渦電流による計測のため、計測端子接触角度などによる測定誤差が生じない。そのため、本橋における鋼管杭の対策要否判定には最適な技術と判断した。

本橋では、本技術を採用した結果当初懸念された「河川への影響」も生じることがなく、正確な板厚計測により対策の要否判定を行うことが可能となった。

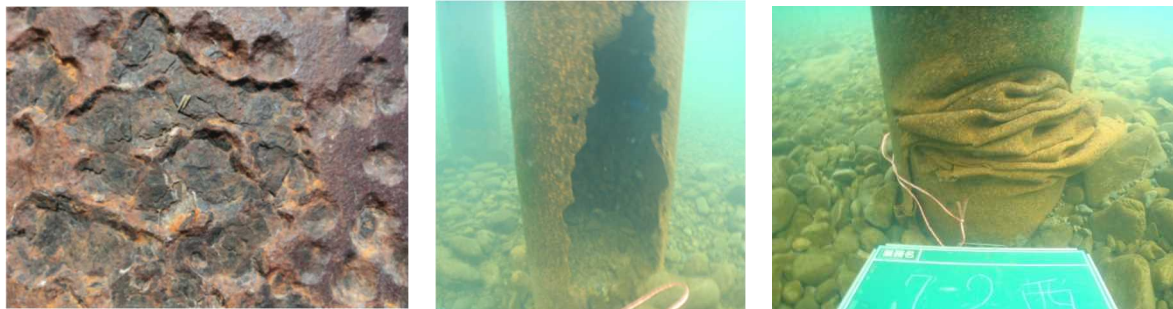
- ① 腐食程度に方向性があり、上流側よりも下流側の損傷が大きい傾向がある
- ② 水深が深くなるに伴い損傷が大きくなる傾向がある
- ③ 鋼管表面にあばた状の凹みが全面に見られる

現地の状況および板厚調査結果より、鋼管の損傷原因は「流体中の物体背後に発生する渦」により流体中の土砂等がぶつかったことにより生じたものと推察される。流体中の物体背後に発生する渦としてはカルマン渦がある。

本橋の鋼管表面に見られる”あばた状の凹み”は、深い角度で衝突した場合に発生する塑性変形によるものと推察される。この塑性変形によるエロージョン(浸食)を、さらに浅い角度の衝突による切削が加わり、孔食が生じたことで座屈に至ったものと考えられる。

写真 3 鋼管の損傷発生状況(左：あばた状の凹み、中：大規模な孔食、右：座屈)

本橋では、鋼管断面の減少による耐荷力が低下しているため機能回復が必要であった。本橋の対策方針検討においては、四万十川の景観保護の観点からできる限り現形を変えない工法を選定するものとした。これを受け、本橋では色合い・形状等ができる限り現形に近くなる当て板工法を採用するものとした。

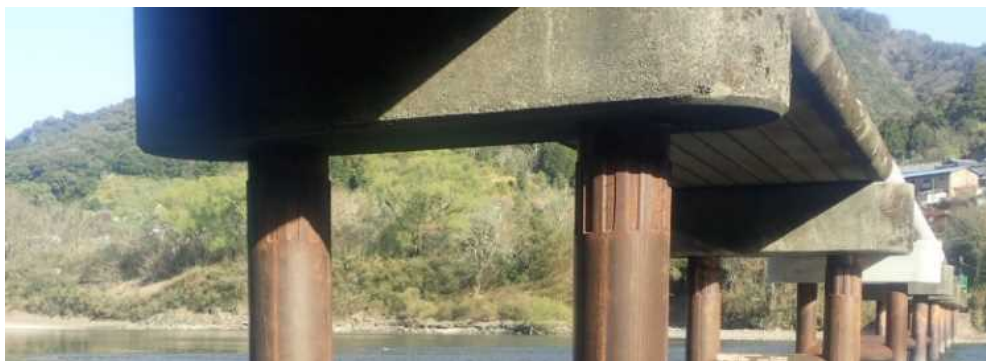
写真 4 当て板補修後の定着部の状況

また、選定した対策工法については『重要文化的景観活用検討会』において専門家による意見を募り、「定着部はできる限り付け根とする」ことで継手部を目立たないよう配慮するものとした。
