# 湖成堆積粘性土地盤上の護岸改修工事に 伴う変状の機構と対策

本論文は、湖成堆積粘性土地盤上の護岸改修工事に伴い発生した堤体の変状を起こした機構の解明と対策工の検討を行ったものである。その結果、変状発生の主要因は深層混合処理工法による改良体の弾性的曲げ変形と軟弱粘性土地盤の有する卓越したクリープ変形特性にあることがわかった。また、改良体の構造をブロック状にすることにより変状の発生を抑えることができることも確認された。

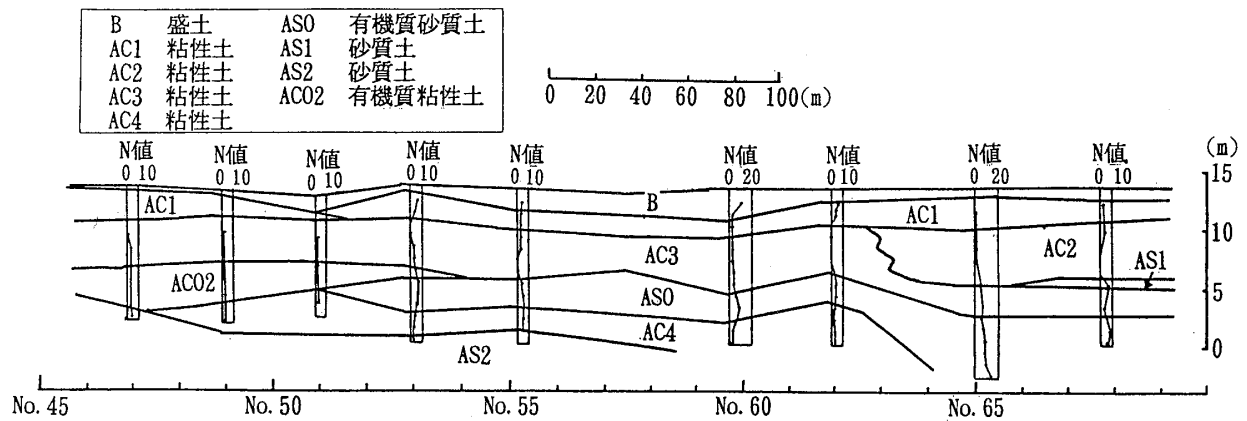
図-1 宇治川右岸の地質構成

本地区の地盤の概要と標準貫入試験結果を図-1に示す。なお、平成7年度の工事対象区間はNo. 46+8.5m～No. 51+6mの97.5mであり、平成8年度の工事対象区間はNo. 51+6m～No. 54の54mである。図に示すように深度10m～15m付近まで軟弱な沖積粘土層がほぼ水平に堆積している。沖積粘性土層の間には、一部有機質砂質土や有機質粘性土、それと砂質土層を挟在している。N値は全体的に0～5程度と非常に小さい。

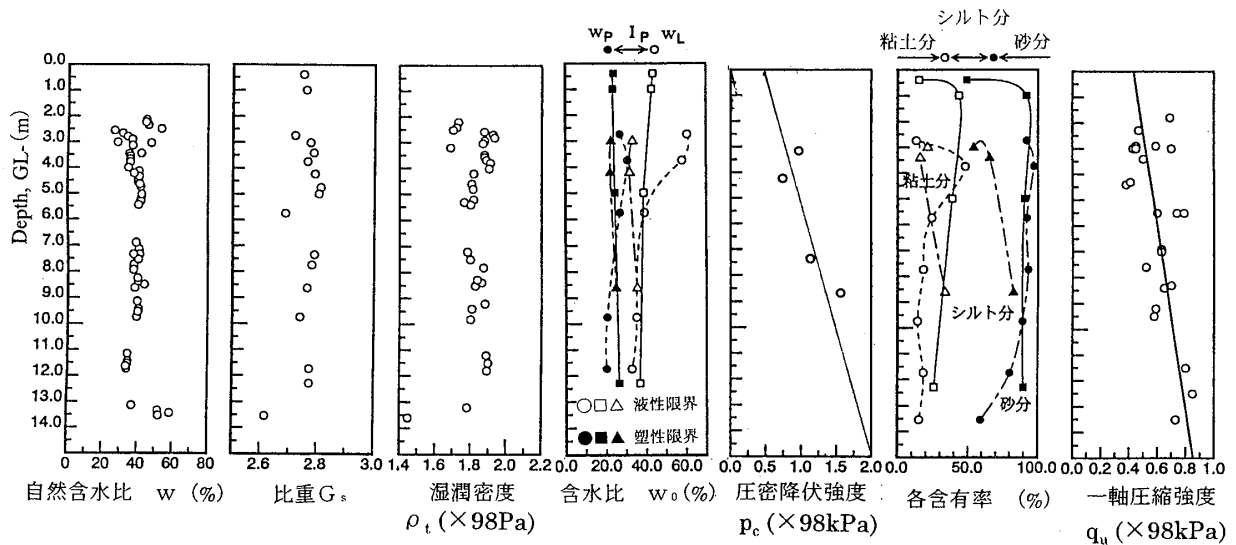
図-2 各種土質試験結果

①自然含水比 $w$ は40%前後、塑性限界 $w_p$ が20%～30%程度、液性限界 $w_L$ が40%前後と比較的低塑性(塑性指数 $I_p=10\sim20$ )の粘性土である。なお、液性限界が50%前後のものは有機物を含有している影響である。有機物含有量は1.5%～4.5%程度である。

②比重 $G_s$ は2.7～2.8程度と若干大きい、これはクロライトを主成分として含むためである。なお、クロライトの含有はX線回折による鉱物分析により確かめている。クロライトは緑色岩やグリーンタフに多く含まれる粘土鉱物で、せん断抵抗角は小さく、変成岩帯やグリーンタフ地域での地すべり多発の主要因となっている<sup>3)</sup>。スメクタイトと同様に3層構造の粘土鉱物である。クロライトが主成分となっている沖積粘性土地盤は非常に珍しいが、宇治川の上流域に御荷鉾緑色岩が広く分布しているからである。

④圧密降伏強度 $p_c$ はばらついているが、図に直線で示す $p_c=0.5+0.1Z$ ( $\times 98\text{kPa}$ )程度の関係が認められる。ここで、 $Z$ は深さ(m)である。これから対象地盤は49kPa程度の先行荷重を受けた過圧密地盤であることが分かる。なお、地形的にみて49kPa程度もの先行荷重を有している理由は明らかではない。

⑤一軸圧縮試験ならびに等方圧密非排水三軸試験から得られたせん断強度は、図に直線で示す $\tau=0.22+0.015Z$ ( $\times 98\text{kPa}$ )程度の関係が認められる。表層部でかなりのせん断強度を有しているのが特徴的である。

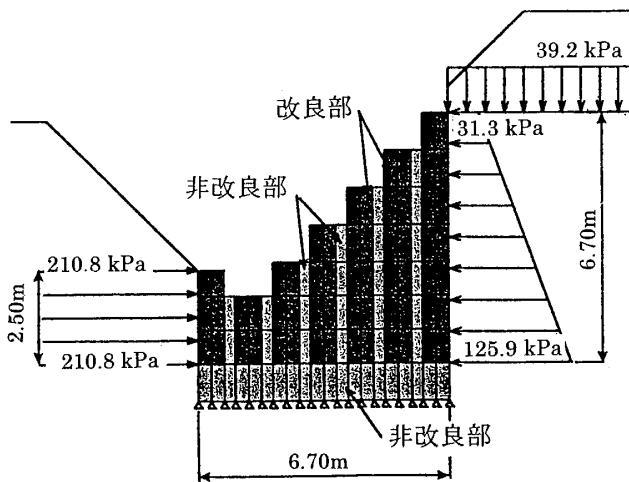
図-9 地盤改良体の弾性FEM解析モデル

孔内傾斜計による観測結果からすべり破壊的な変形ではないことが明らかになった。すなわちすべりに対する安全率が1.0を下回っているわけではない。本地区のCCP工法による地盤改良率は38.5%と少ない。このため、サンドイッチ状に残された非改良地盤の弾性変形および改良地盤を含む改良体全体の曲げ変形が発生することが予想される。そこで、今回の変状のどの程度が弾性変形によるものなのか検討してみた。

図-9のように改良体の背面に側圧(側圧係数0.8)が作用し、前面には合力が背面側圧に等しい地盤反力が等分布として作用するものとして弾性FEM解析を行った。解析に用いた改良体の弾性係数は、 $E=70.5\text{MPa}$ 、非改良部の弾性係数は $E=0.69\text{MPa}$ とした。非改良部は試験の平均値、改良部は最小値をとっている。

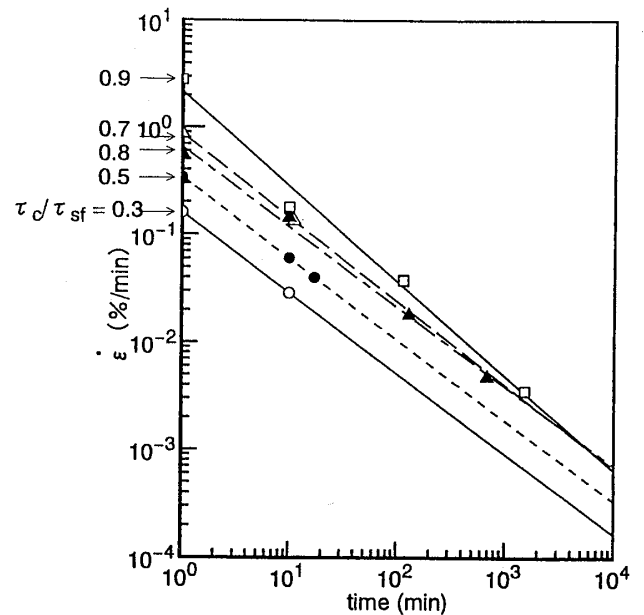
図-11 ひずみ速度  $\dot{\epsilon}$  と時間  $t$  の関係

図-11に各載荷段階におけるひずみ速度  $\dot{\epsilon}$  と時間  $t$  の関係を、また、図-12に  $t=1\text{min}$ の時の  $\dot{\epsilon}$  と応力比の関係を示す。ここで、応力比は  $\tau_c/\tau_{sf}$  である。図には全国の地すべり地のすべり面粘性土の試験結果も併記してある<sup>5)</sup>。いずれの試料も  $\log \dot{\epsilon}$  と応力比の関係は、直線関係にあることがわかる。宇

4) 対象地盤の粘性土のクリープひずみ速度は第三紀層の地すべり地の粘性土のそれよりも大きく、クリープ変形が卓越した地盤であることが特色である。また、クリープ変形による上限降伏値は静的破壊強度の7割程度である。したがって、クリープ変形が卓越している本地盤の設計強度に関しては、クリープの影響による低減率を考慮する必要がある。
