台湾南部地震における橋梁被害調査

高知県橋梁会 右城 猛(会長)、高野広茂、楠本雅博

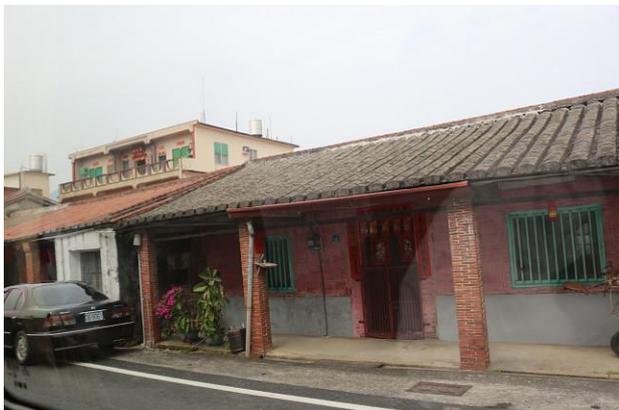
このように耐震性に弱い家屋にも地震被害が見られない。この付近が震源地とは思えない。

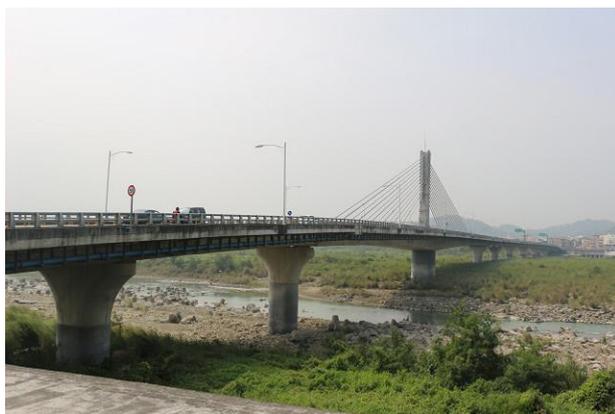
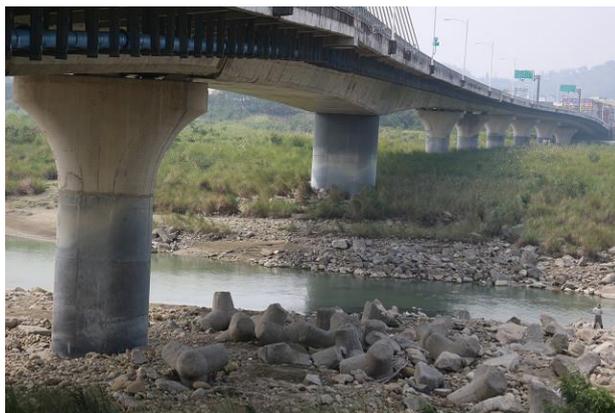
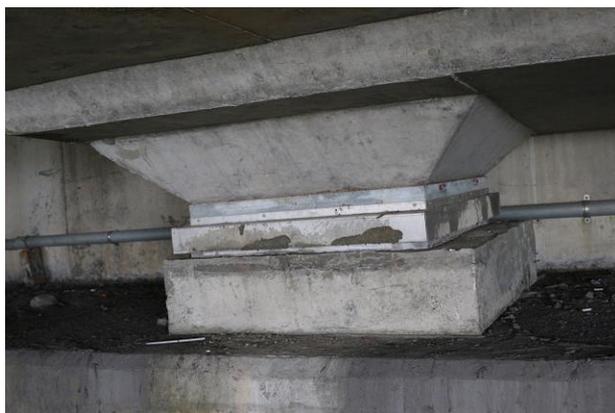
橋台部の支承。日本では見られない形式である。

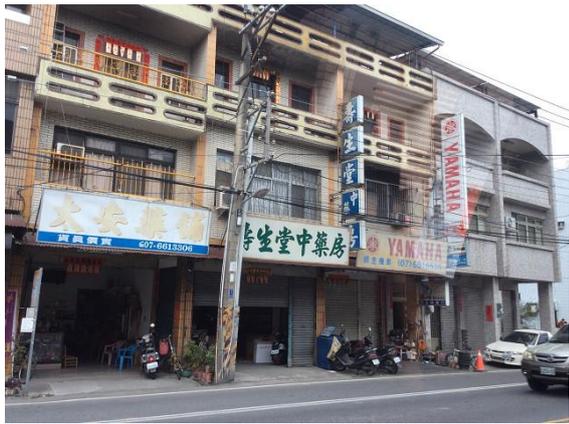
旗山の町並み

台湾の建物は道路側の1スパンをピロティーにして人が通れるようにした亭仔脚（ていしきやく）が広く使われている。耐震性に劣る構造であるが、地震による被害は見られなかった。

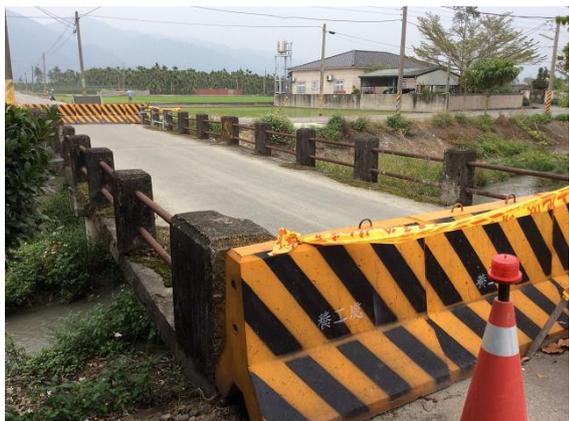
支間10mの2径間の鉄筋コンクリートT桁橋。橋脚はパイルベント方式。

地震の2日後にコンクリートバリアーが置かれ、通行止めとなっていた。

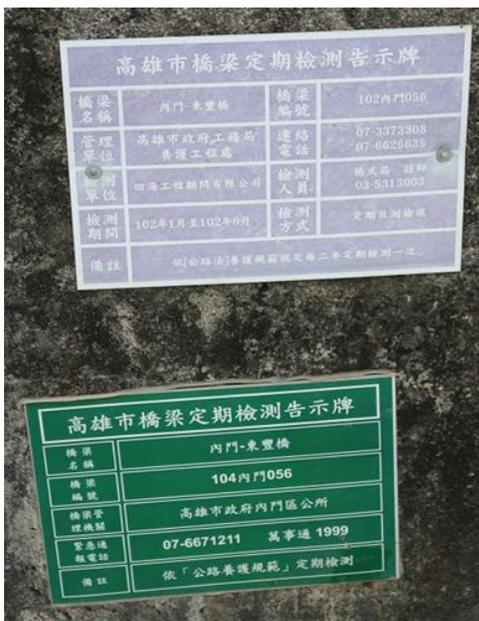
今回調査した橋すべてに「〇〇市橋梁 定期点検 告示 碑」が貼り付けられていた。台湾でも橋梁の定期点検が行われているようである。

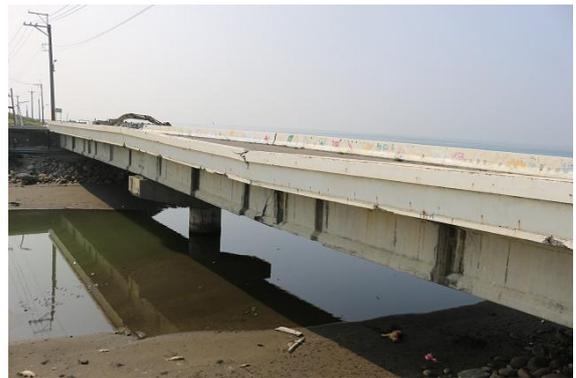
文安橋は中華民國 84(1995)年 9 月に竣工したポストテンション方式の 2 径間単純 PCI 桁橋である。

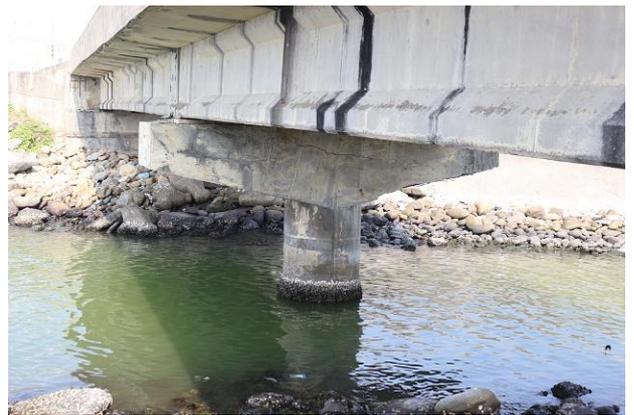
海尾橋は中華民国 83(1995)年 8 月に竣工したポストテンション方式の 2 径間単純 PCI 桁橋である。この橋も塩害を受けていた。塩害に関しては、文安橋と同様に上流側の梁下の損傷が大きい。

コンクリート橋の塩害対策としては、かぶり増厚、コンクリート塗装、エポキシ樹脂塗装鉄筋、防食パネルなどが日本では採用されている工法が参考になる。

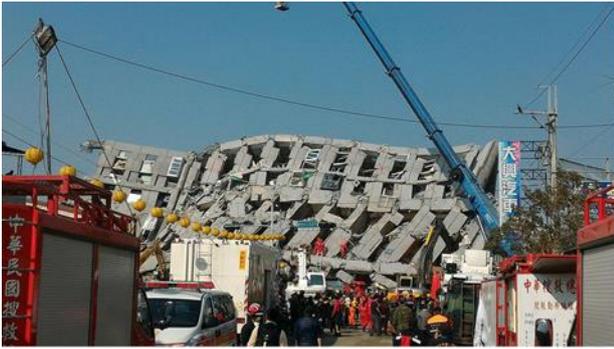
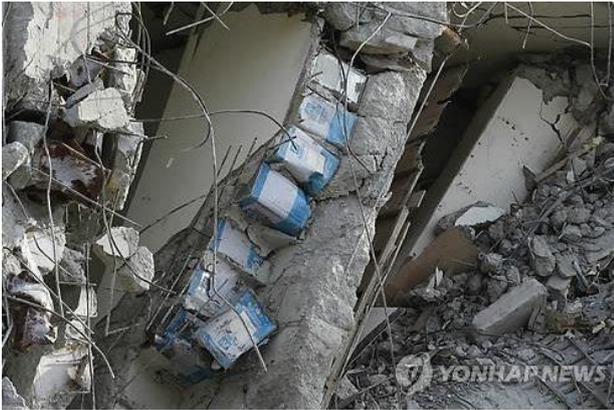
今回の地震で倒壊し、住民 114 名が死亡するという大惨事となった。

ビルの壁の中からブリキの食用油缶や発泡スチロールが出てきて、「不良施工疑惑」がマスメディアで報じられた。しかし、ブリキ缶が埋められていた壁は、構造的に強度を必要としない装飾用の壁であり、台湾ではこのような施工が一般的に行われているようである。

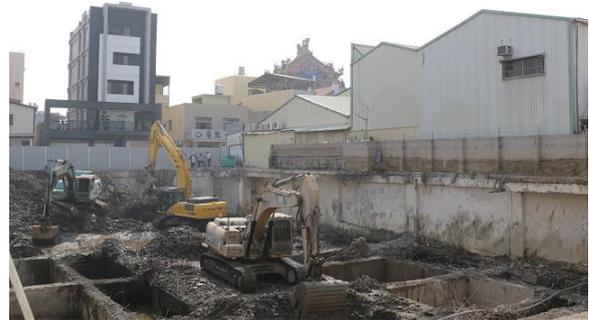
マンションが撤去された跡に基礎が見られる。格子状にコンクリート壁が施工されていること

から、基礎工法はベタ基礎と思われる。

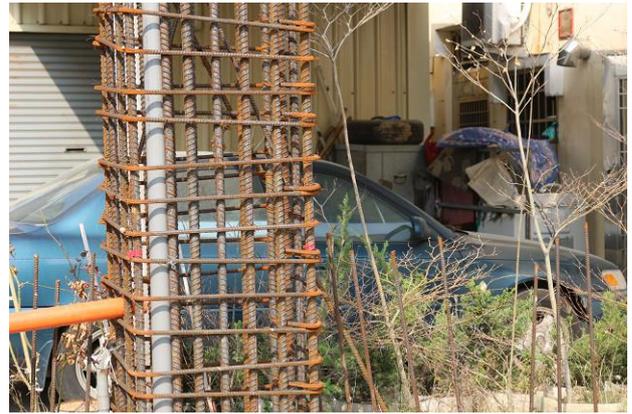
倒壊ビル現場の近くで工事中のビルの柱

倒壊現場の近くでは、新しいビルが工事中であったので見学した。日本の技術基準と同様に柱には帯鉄筋が密に配置されていた。また、帯鉄筋の端部には 135° フックがされていた。

1999 年の集集大地震の経験が活かされていると感じた。

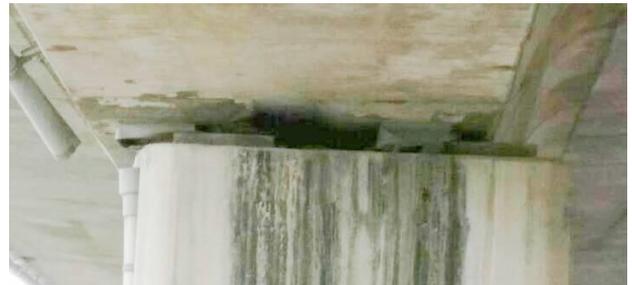
台湾での調査を終えて日本に帰る直前に、愛媛大学の森伸一郎先生のフェイスブックで、台南市帰仁区看東里にある高速道路・台 86 号線（東行線 15K+734）が、地震により橋桁が横移動して通行止めになっていることを知った。

写真によれば橋軸直角方向に移動し、30～40cm の残留変位が起きているようである。
